Механизм взрыва первой ступени системы Starship во время ее возвратного маневра

Ю. И. Лобановский

Краткое содержание

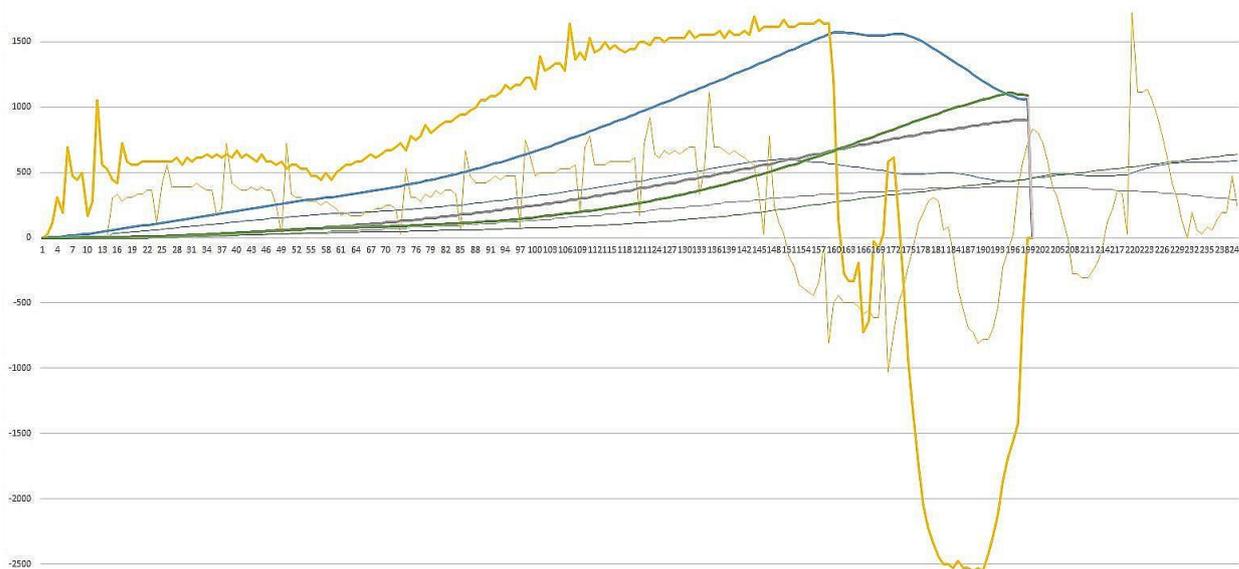
Рис. 1 – Ускорение, скорость, высота и дальность системы Starship в первом и втором полетах [4]

На рис. 1 (см. [4]) было проведено сравнение по времени (в секундах) четырех параметров Starship в двух полетах, а именно: ускорения ракеты (в см/с²), скорости (в м/с), высоты (в сотнях метров), а также прямой (горизонтальной) дальности полета (также в сотнях метров). Данные относящиеся ко второму полету (IFT-2) отображаются толстыми линиями, а к первому (IFT-1) – тонкими. Ускорение показано желтыми кривыми, скорость – синими, высота – оливковыми и дальность – фиолетовыми линиями.

При анализе характеристик бустера во время возвратного маневра следует учесть, что на рис. 1 все ускорения представлены в исходной системе координат. А, как будет показано далее, на интервале времени примерно 170 – 180 секунд первая ступень развернулась вокруг своей поперечной оси на 180° (см. рис. 2, 3), и в ее собственной системе координат ускорения и перегрузки поменяли знаки.

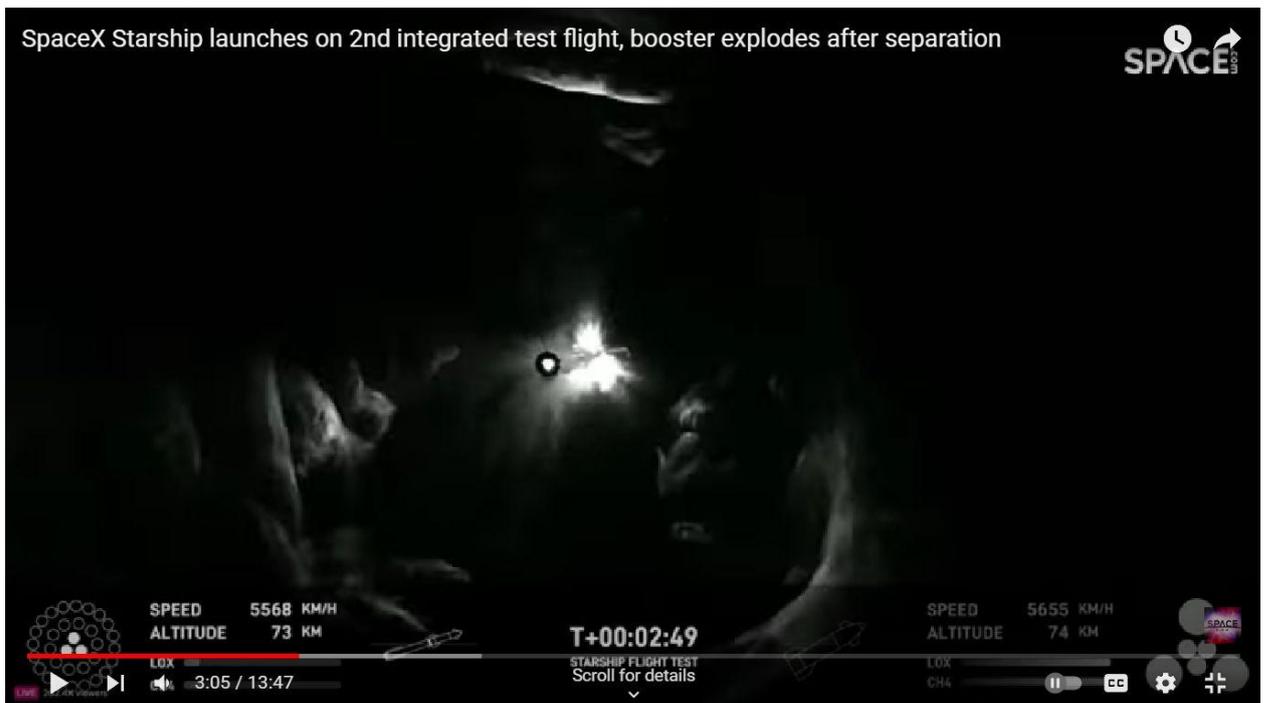
Рис. 2 – Момент разделения ступеней, продольная ось бустера примерно совпадает с направлением полета системы

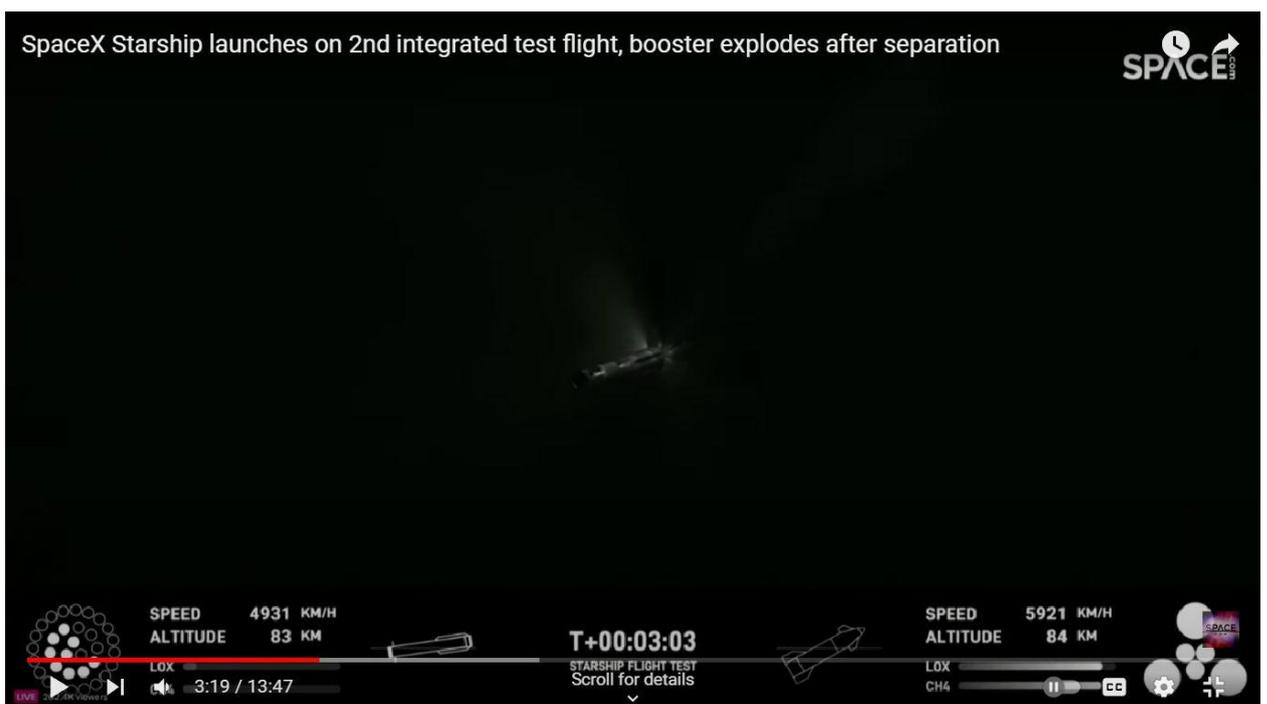
Как видно, из рис. 3, к показанному на нем моменту времени (к 183 секунде, а, точнее, за 5 секунд до этого), 3 двигателя из повторно запущенных во время разворота ступени уже отключились, и все они, вместе с четвертым, не включившимся, оказались на одной стороне бустера.

Рис. 3 – Бустер совершил половину оборота вокруг своей поперечной оси, развернувшись для возвращения в окрестности старта

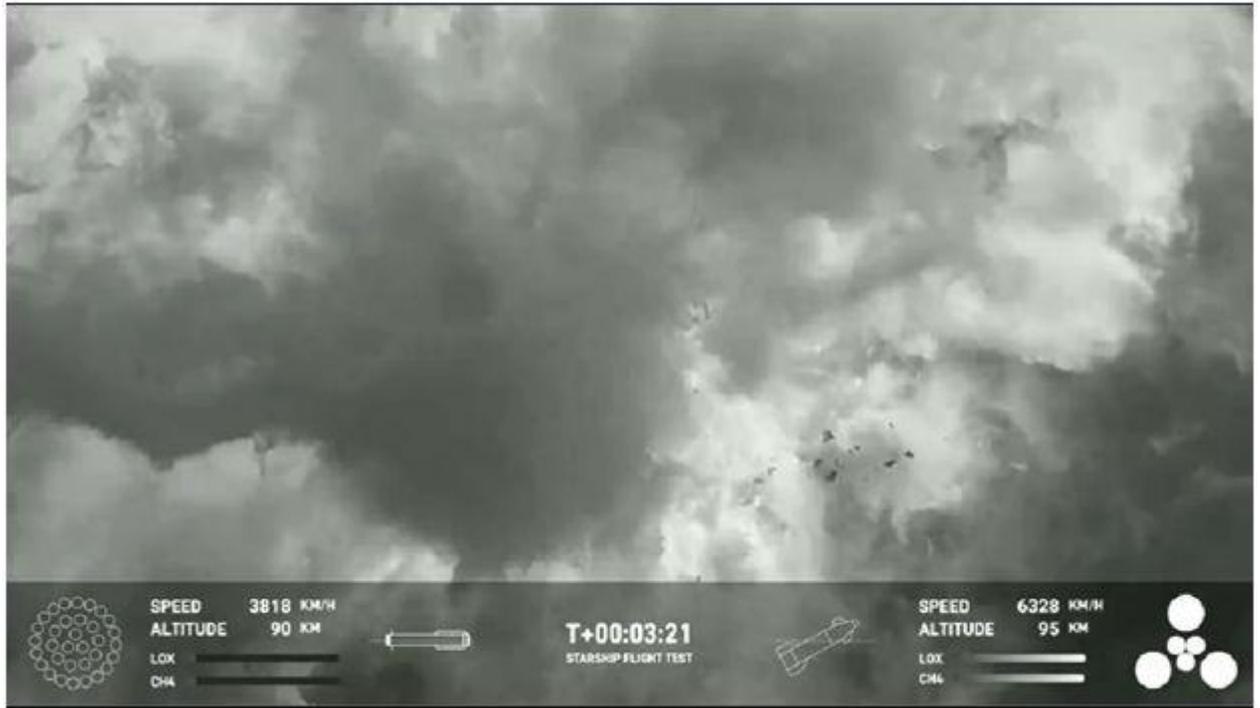
Затем начался режим торможения уже без резких маневров и изменений параметров силовой установки, который по плану при 13 работающих двигателях должен был продолжаться до 227-й секунды [1]. Но, на самом деле, 9 двигателей проработали на нем только ~ 10 секунд, а затем за 6 секунд, со 191-й по 197-ю секунды все они отключились. При этом на 194-й и 197-й секундах были замечены 2 мощных боковых выброса пламени из одной и той же зоны двигательного отсека, и все это завершилась взрывом и разрушением ступени B9 в начале 200-й секунды полета [5], см. рис. 4.

Рис. 4 – Вид неба через одну секунду после взрыва первой ступени

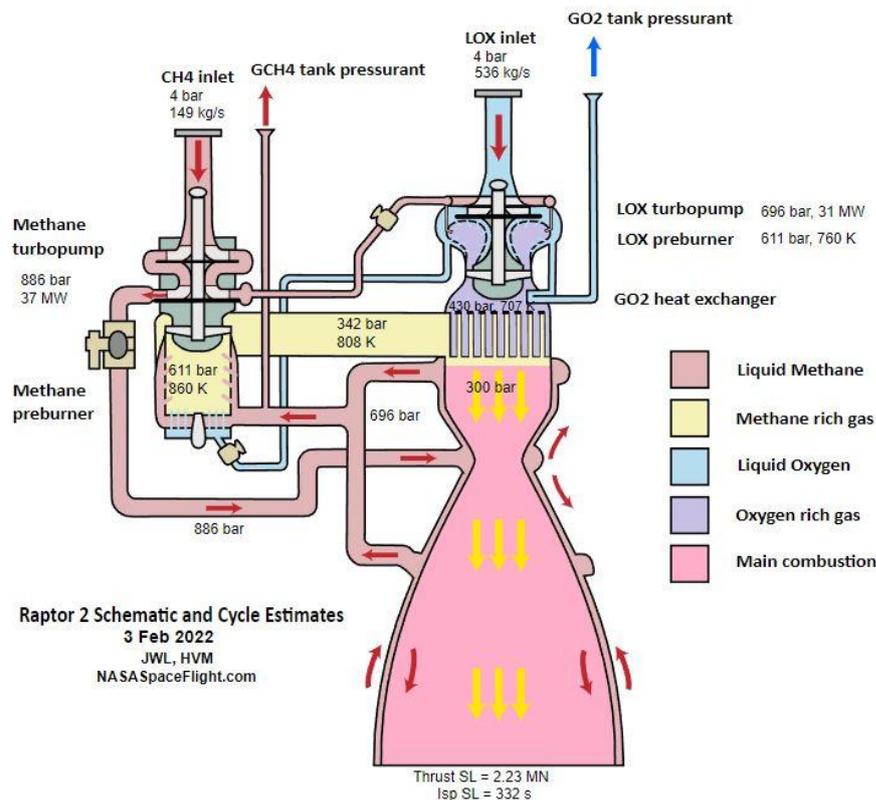
После этого нам необходимо оценить, как изменялось давление на входе в кислородный насос двигателей перед бустбэком и во время его осуществления. Номинальное давление на входе в оба насоса двигателя Raptor-2 составляет 400 кПа, см. рис. 5 [6].

Рис. 5 – Схема двигателя Raptor-2 [6]

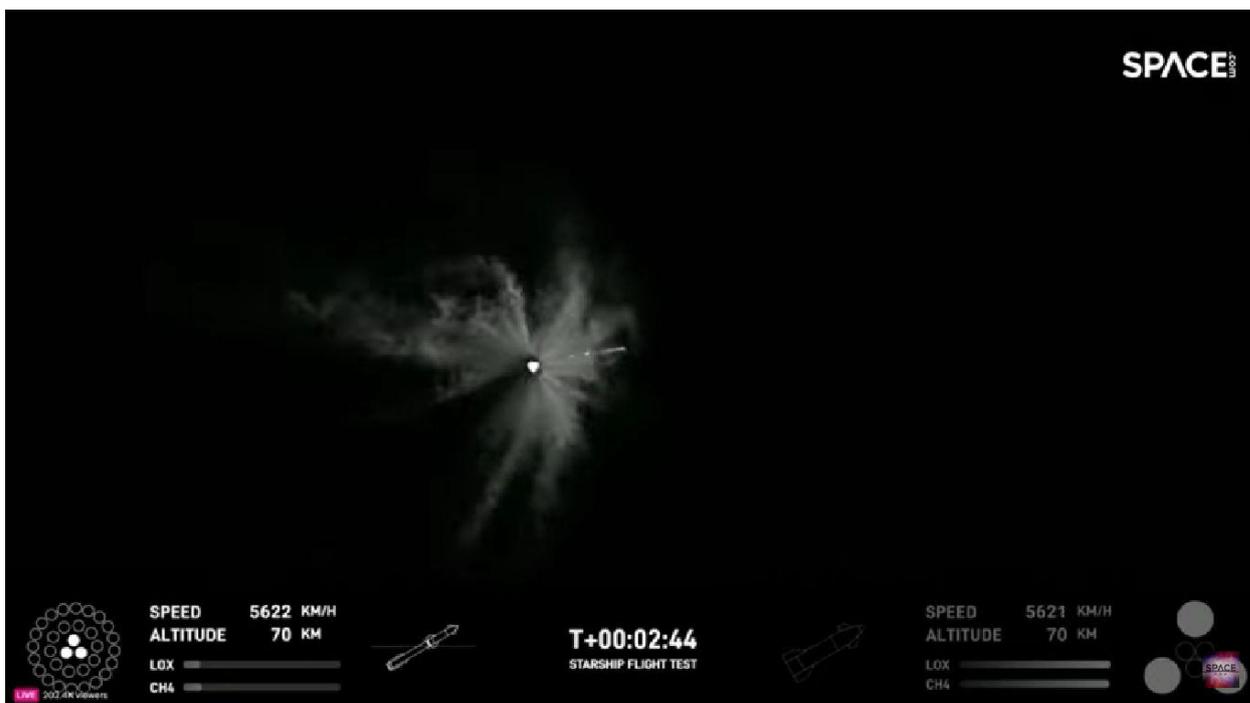
Возможно, если бы работали все 13 двигателей, то степень их дросселирования была бы выше, чем во время ИГТ-2. Но, в любом случае видно, что перед повторным включением двигателей первой ступени для предотвращения разрыва топливных баков было необходимо сильно и быстро снизить давление наддува, особенно в метановом баке. Это можно было сделать только сбросом газов наддува во внешнее пространство. И во втором полете это было действительно сделано. На видеокдрах прекрасно видно, как в интервале 163 – 168 секунд вокруг системы Starship внезапно «расцвел» огромный «цветок», см рис. 6. Его образовали мельчайшие капельки воды, сконденсировавшейся после расширения газов наддува практически в вакуум, а также, возможно, капельки метана и кислорода, и «снежинки» углекислого газа. Почему-то, мало кто из бесчисленного сонма комментаторов обратил внимание на это яркое зрелище. Этот сброс давления прекратился за 1 секунду до начала разделения ступеней. Можно отметить, что слабое подобие этого явления еще раз было замечено вокруг второй ступени на 460-й секунде полета.

Рис. 6 – Сброс газов наддува из топливных баков перед началом разделения ступеней
