Анализ основных результатов третьего и четвертого полетов системы Starship

Ю. И. Лобановский

Краткое содержание

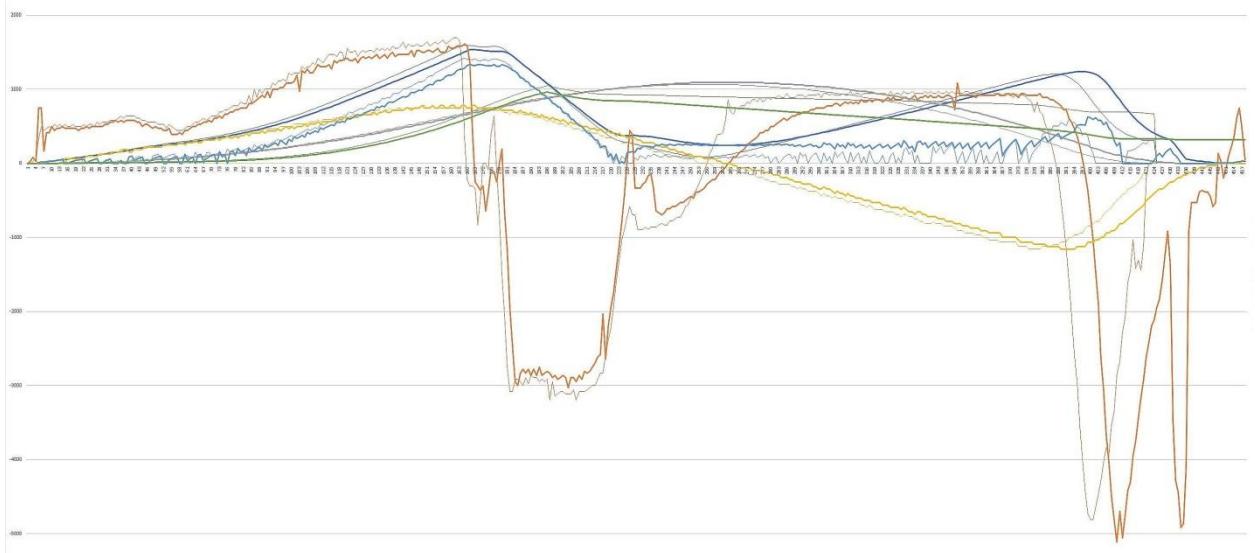
Рис. 1 – Ускорение, скорость, высота и прямая (горизонтальная) дальность, а также горизонтальная и вертикальная компоненты скорости бустера системы Starship в третьем и четвертом полетах [4]

Вследствие меньшего количества работающих двигателей ускорение системы Starship во время разгона первой ступени было немного меньше, а его время было на 3 секунды больше, так что скорости ракетной системы в момент разделения ступеней различались немного (см. рис. 1).

Однако, если посмотреть на рис. 1 и сравнить графики ускорений при третьем и четвертом полетах во время бустбэка, можно увидеть, что и величины максимального ускорения, и времени работы двигателей на этом режиме практически одинаковы, и понять из него, что во время IFT-3 преждевременно отключились 6 двигателей весьма сложно. Да и массы бустеров во время бустбэка в обоих полетах должны были быть примерно одинаковы, так как сброс промежуточного отсека массой около 9 т во время IFT-4 был произведен через 2 секунды после завершения работы двигателей. Так что и тяга силовой установки во время четвертого полета, если и была меньше, то совсем незначительно, и для полного решения вопроса о возможности возбуждения «пого» в самом конце бустбэка при IFT-3 необходимы более полные и точные данные, чем те, что есть в публичном доступе. Также становится понятно, что информация релиза SpaceX о финальной части IFT-3, как обычно, не вполне соответствует действительности.

Из рис. 1 следует, что максимальное инерционное ускорение бустера B11 при посадке составило около 50 м/с². Его масса в это время должна была быть на 9 тонн меньше, чем бустера B10, из-за того, что при IFT-4 к этому моменту был сброшен промежуточный отсек. Кроме того, по видео было определено, что скорость падения бустера B11 к моменту включения двигателей составляла примерно 330 м/с, а бустера B10 – 370 м/с. Поэтому при IFT-3 инерционное ускорение должно было составлять около 56 м/с², а полное, с учетом гравитационного, – около 66 м/с², а не 80 м/с² как в первых оценках, представленных в работе [3]. Тогда тяга силовой установки должна была составлять 15.2 МН, и степень дросселирования этих двигателей по тяге на данном режиме должно быть около 0.52. И с учетом того, что тяга падает несколько быстрее, чем снижается давление в основной камере сгорания двигателя, степень дросселирования по давлению будем считать равным ~ 0.55 . Тогда отношение давление на кислородном насосе составит величину $p_2/p_1 \approx 92.5$.

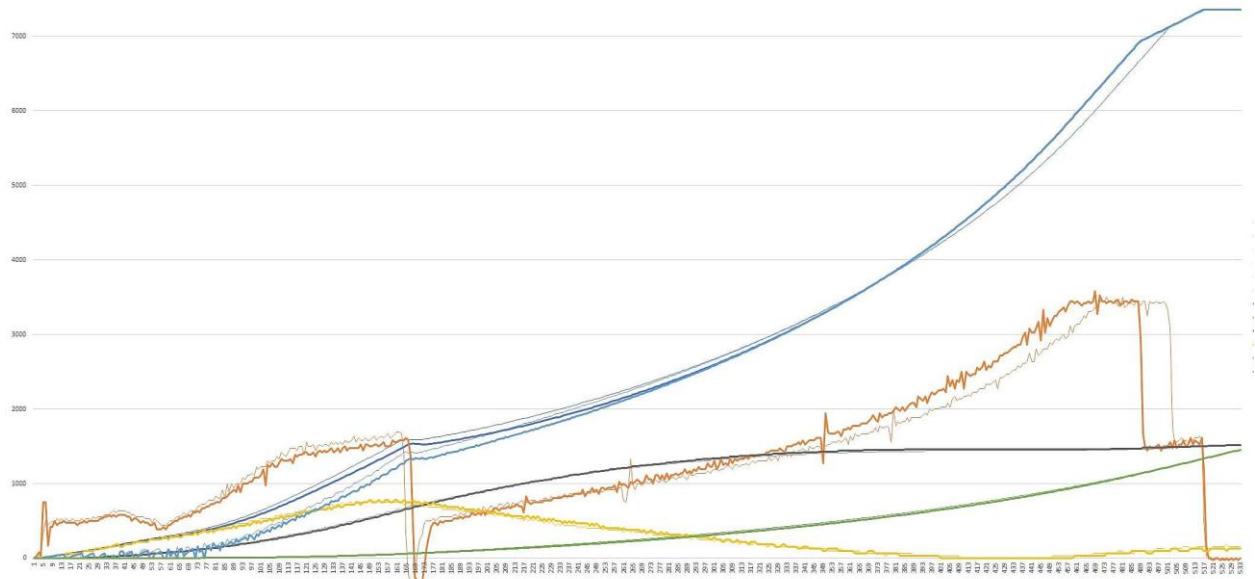
На рис. 1, 2 также проведено сравнение по времени (в секундах) шести параметров первой и второй ступеней системы Starship в третьем и четвертом полетах, а именно: ускорения (в $\text{см}/\text{с}^2$), скорости (в м/с), высоты траектории (в сотнях метров), прямой (горизонтальной) дальности полета (в тысячах метров), а также горизонтальной и вертикальной скоростей (в м/с). Данные относящиеся к четвертому полету отображаются толстыми линиями, а к третьему – тонкими. Ускорение показано фиолетово-коричневыми линиями, скорость – синими, высота и дальность – черными линиями.

Рис. 2 – Ускорение, скорость, высота, прямая дальность, а также горизонтальная и вертикальная компоненты скорости второй ступени системы Starship в третьем и четвертом полетах, в том числе и в составе сборки [4]

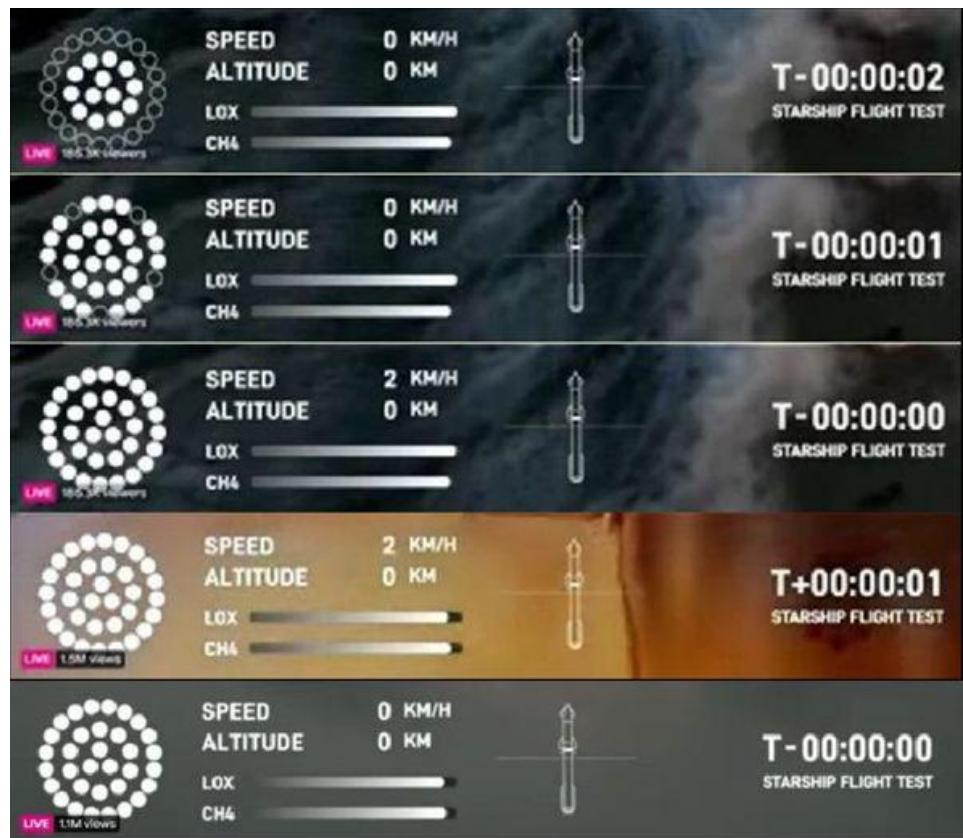
Рис. 3 – Иконографика включения двигателей на старте для трех последних полетов

Сказанное подтверждается и иконографикой, которая демонстрировалась в видеостримах всех трех рассматриваемых сейчас полетах. При старте системы Starship сначала запускаются внутренние 13 двигателей, затем, с секундной задержкой, – 15 двигателей внешнего кольца, а затем, примерно еще через секунду, – оставшиеся 5 внешних двигателей, см. первые 3 сверху фрагмента рис. 1 из стрима второго пуска. На них демонстрируются моменты времени, когда впервые появляется иконографика с представленным на ней количеством работающих двигателей.

В третьем полете по иконографике начало в целом совпадало с тем, что происходило во втором полете, но включение всех двигателей произошло на секунду позже (см. четвертый фрагмент рис. 3), и темп набора тяги сначала заметно отставал от темпа во втором полете, а затем стал заметно его опережать, и автоколебания «пого» не успели развиться во время этого переходного режима работы двигателей. Но, в четвертом полете (см. пятый, нижний фрагмент рис. 3), произошло возвращение примерно к прежнему алгоритму управления двигателями, и, судя по имеющим данным, процесс тоже «пого» вернулся, что привело к потере на старте одного двигателя из 33. Подобная непоследовательность в решениях создателей системы Starship плохо поддается логическому объяснению.

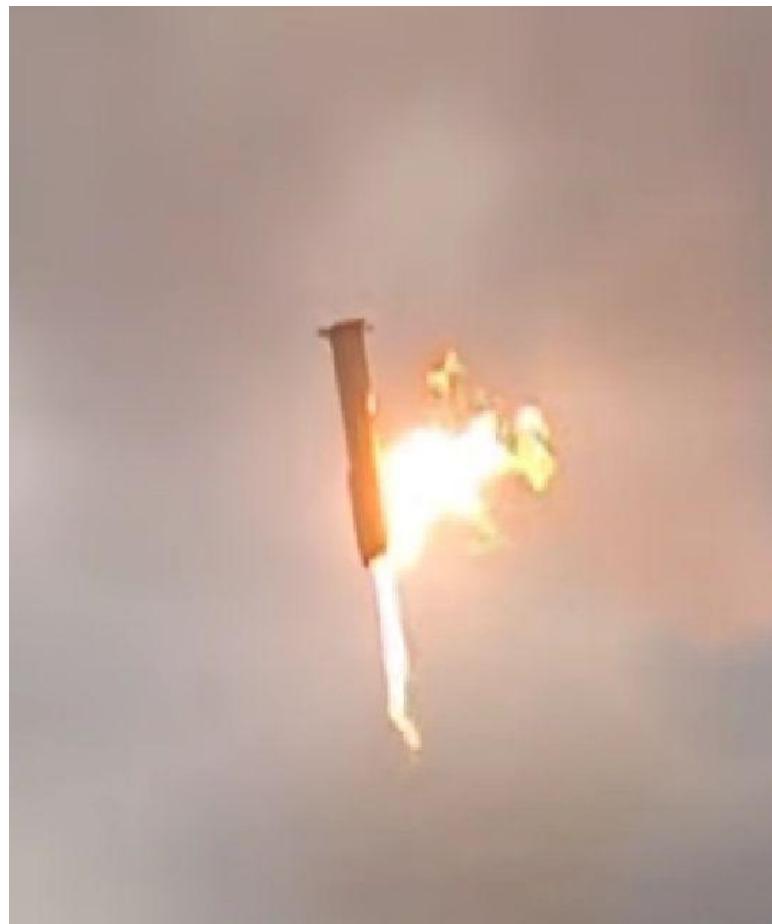
Однако, приключения бустера B11 в четвертом полете на этом не заканчиваются. Во время финального торможения один из двигателей внутреннего кольца, видимо, поврежденный в самом конце бустбэка, не включился, а на видеоролике посадки бустера на воду можно наблюдать мощный пожар [11], см. рис. 4.

Рис. 4 – Пожар на бустере B11 перед приводнением

Скорее всего этот пожар возник из-за разрушения топливных магистралей того самого не включившегося двигателя. В видео [11] конец посадки бустера на воду не показан, в сообщении SpaceX о четвертом полете [2] не говорится ничего конкретного о том, что случилось с бустером после приводнения, и больше никем и нигде бустер B11 не наблюдался. Следовательно, он либо быстро затонул, либо взорвался. Из совокупности данных (пожар, молчание SpaceX) наиболее вероятным является вариант взрыва бустера после посадки примерно также как взорвался 4 марта 2021 года во время испытаний прототипа корабля SN 10 [12].

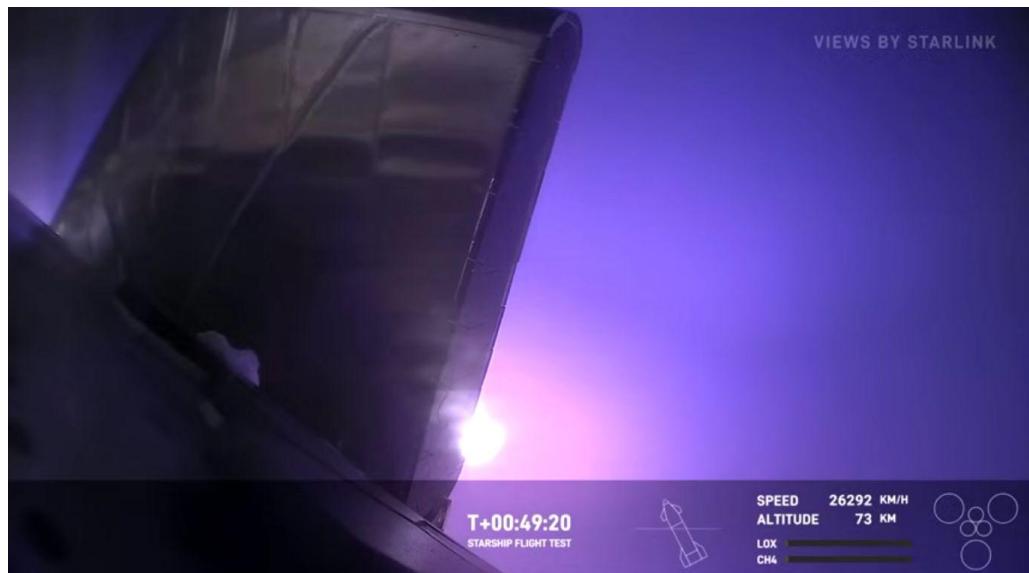
На рис. 6 мы видим картину обтекания фрагмента поверхности второй ступени (корабля Ship) в окрестности стыка правой поверхности носового оперения с корпусом [1]. Ближняя к наблюдателю прямая линия – задняя кромка правой консоли оперения. Высота полета – 73 км, скорость – примерно 7.3 км/с, число Macha – около 21.5. Нагрев поверхности в целом еще не очень велик, максимальные тепловые потоки будут достигнуты на высоте на 3 км ниже [15]. Верхние поверхности аппарата – темные и пока сравнительно слабо нагретые, но недалеко от основания оперения мы видим ярчайшую область – это созданная головным скачком уплотнения зона отрыва пограничного слоя генерирует узкую область с тепловыми потоками, многократно превышающими таковые в любом другом месте аппарата за исключением такой же зоны, расположенной на левой консоли носового оперения.

Рис. 6 – Картина гиперзвукового обтекания стыка корпуса с носовым оперением во время начала торможения в атмосфере

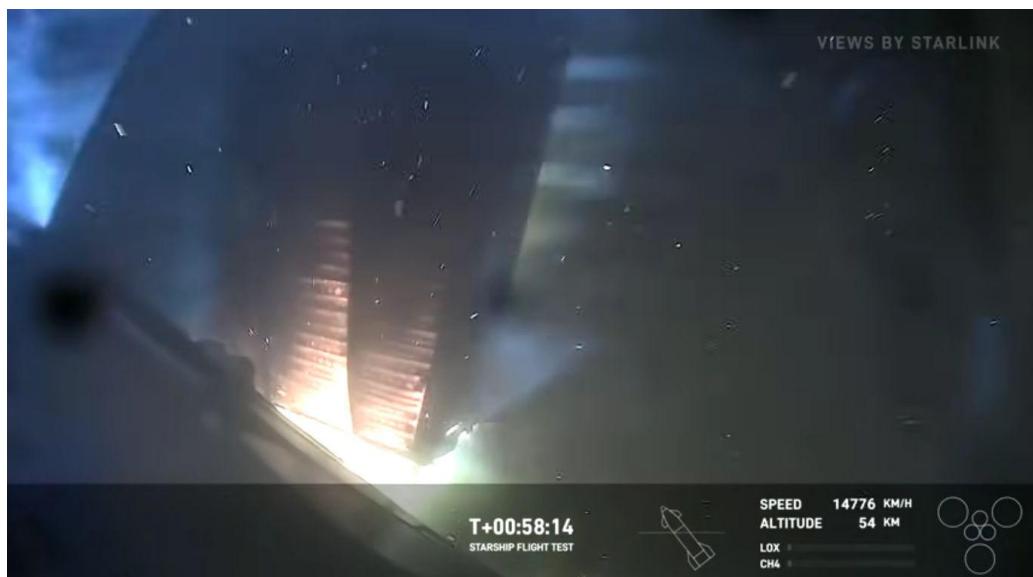
Рис. 7 – Картина гиперзвукового обтекания стыка корпуса с носовым оперением в середине участка торможения

На рис. 7 показан тот же фрагмент поверхности корабля Ship спустя 9 минут. Высота полета – 54 км, скорость – около 4.1 км/с, число Маха – примерно 13. Задняя часть консоли оперения в описываемом нами месте уже частично разрушена, и как показывает видео [1] от нее продолжали отлетать небольшие куски материала. В конце концов, именно по этому месту она отвалился, но к счастью именно в тот момент, когда нужда в ней уже отпала [16]. Когда отвалилась левая консоль, неизвестно, так как на нее ни одна телекамера направлена не была, но, скорее всего, примерно, в то же время.

Итак, совершенно ясно, что подобная геометрия второй ступени является абсолютно неадекватной, и корабль с таким передним оперением никогда штатно летать не будет. К таким же выводам постепенно пришли и разработчики системы Hotol. На рис. 8 демонстрируется (смотреть сверху вниз), как в течение 1985 года носовое горизонтальное оперение исчезло. Оно было заменено на наплывы перед крылом. Вертикальное носовое оперение в 1985 пока осталось, но из-за того, что оно находилось в зоне аэродинамической тени, выросло в размерах [17].

6. Поэтому используемая конфигурация носового оперения является совершенно неадекватной и должна быть изменена, причем сдвиг ее вверх в зону аэродинамической тени ни к каким существенным результатам не приведет.
