Почему в девятом полете вторая ступень системы Starship не взорвалась, а стала неконтролируемо вращаться?

Ю. И. Лобановский

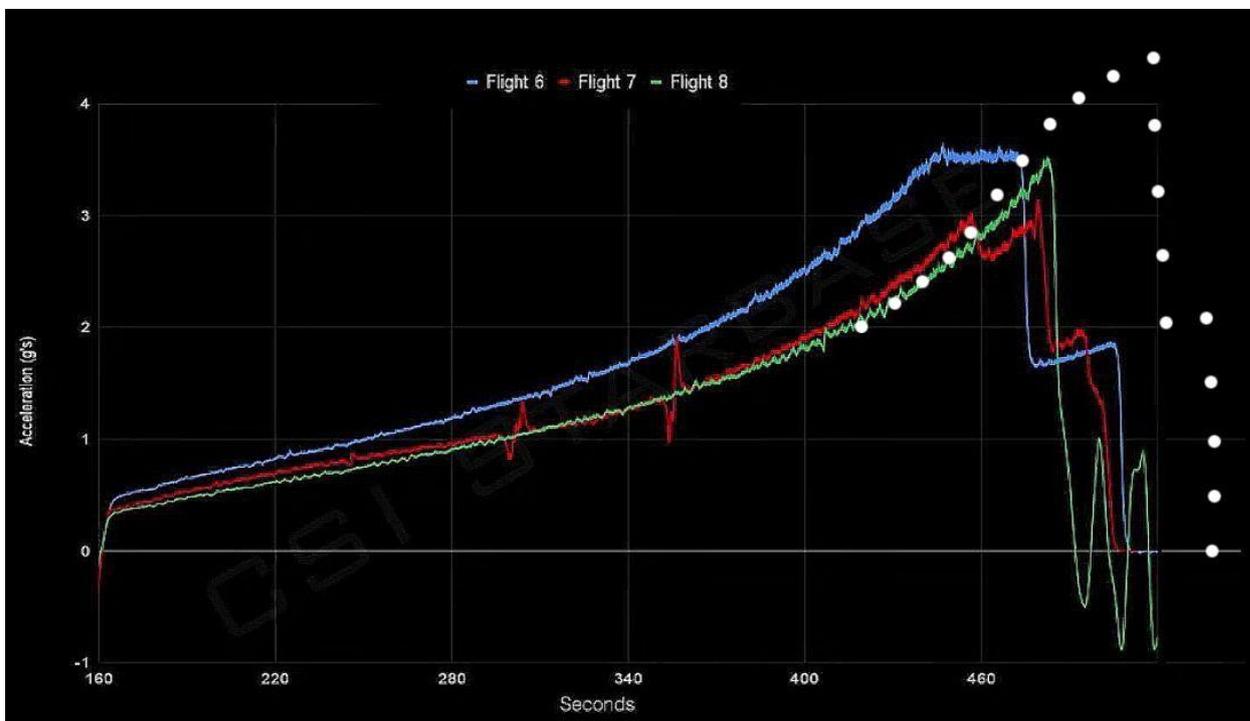
Рис. 2 – Ускорения второй ступени системы Starship (линии) в шестом – восьмом полетах (IFT-6 – IFT-8), а также ее ускорение в последнем, девятом полете (белые точки)

Во время первых двух полетов версии V2 второй ступени ей ни разу не удавалось превзойти эту отметку, поэтому нам неизвестно, как должен был происходить ее разгон после достижения данной характерной точки. Ясно, что собственная частота упругих продольных колебаний, которая вместе с частотой гидроакустических осцилляций, ответственна за возникновение пого, изменилась при переходе на новую версию ступени. Не имея возможности проведения соответствующих расчетов, и для того, чтобы наверняка избежать пого на линиях снабжения метаном, как в версии V1, компания SpaceX, как известно, произвела радикальную переработку трубопроводов для его подачи во внешние двигатели ступени версии V2, получив в седьмом полете разрушение этой конструкции поперечными колебаниями. При этом (см. красную кривую на рис. 2), после начавшихся в двигательном отсеке пожаров, ракетные двигатели стали последовательно отключаться друг за другом, что, в итоге, привело к разрушению ступени в целом и сгоранию ее в атмосфере [8]. То, что ускорение второй ступени новой версии при прочих равных условиях было значительно меньше, чем у старой, объясняется тем, что она имела на 300 тонн, то есть, на 20 % больше топлива. Но, меньшее среднее ускорение должно было компенсироваться большим временем разгона, что и видно из данных девятого полета, см. рис. 2.

Но к 456-й секунде полета, ко времени отказа первого внешнего двигателя в седьмом полете (согласно видео [9]), уже можно заметить рост ускорения, и, соответственно, тяги двигателей в девятом полете по сравнению с восьмым. И к 503-й секунде, моменту аварийного отключения первого внешнего двигателя в восьмом полете, превышение тяги составляет уже не менее 10 – 12 %. А затем тяга растет дальше, увеличивая ускорение, невзирая ни на какие структурные ограничения до $\sim 43 \text{ м/с}^2$, превышая прежний предельный уровень на 20 – 25 % (см. рис. 2). В таблице 1 приведены ускорения всех трех вторых ступеней версии V2 в моменты достижения ими максимальных значений этого параметра.

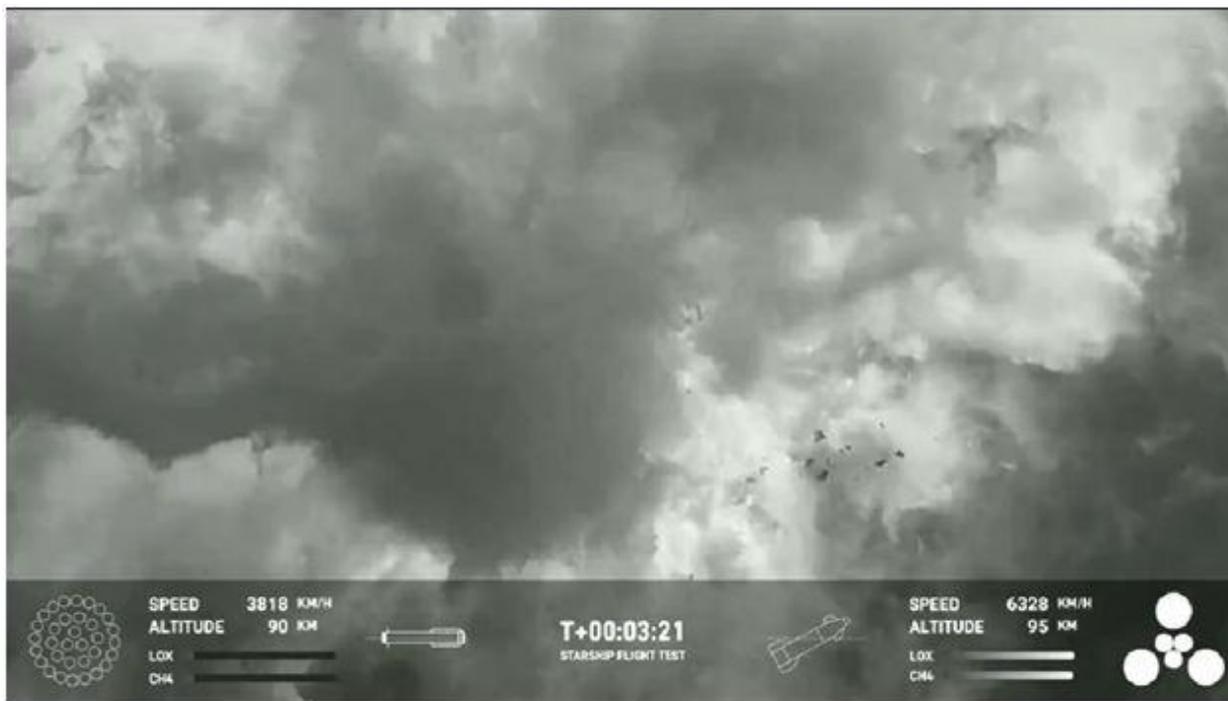
Как известно, 18 ноября 2023 года во втором полете системы Starship при первой попытке осуществить маневр возврата первой ступени (бустбэк) произошел ее взрыв, см. рис. 3 [10].

Рис. 3 – Вид неба через одну секунду после взрыва первой ступени при бустбэке во втором полете

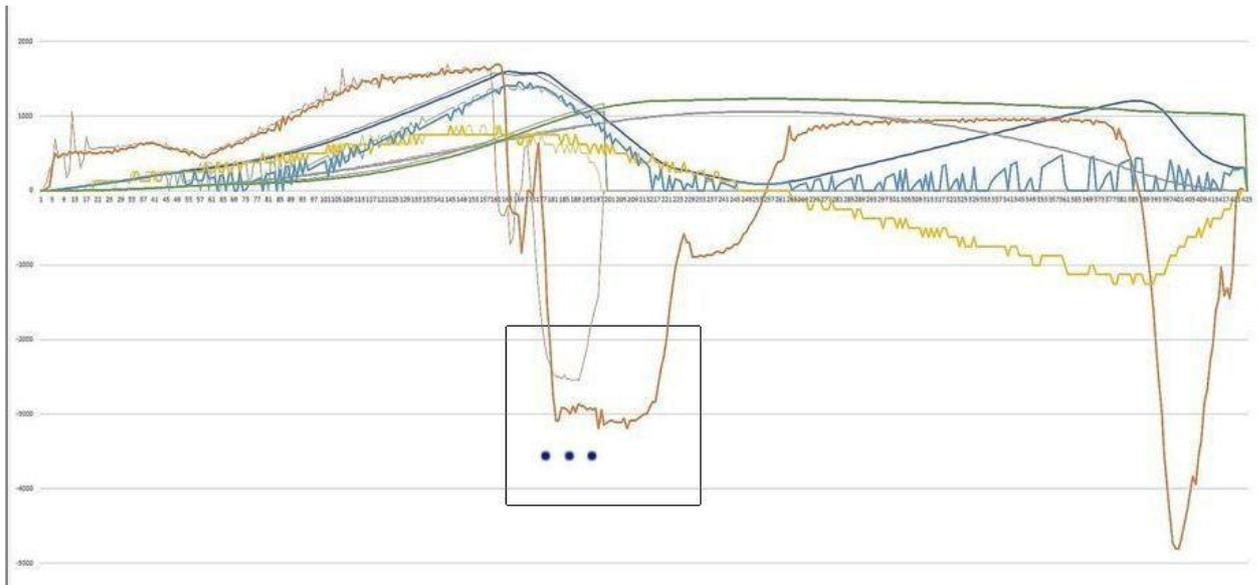
Сравнивая ускорение первых ступеней во втором – 25 м/с^2 (тонкая серая линия) и третьем – около 30 м/с^2 (более толстая сиреневая линия) полетах на квазистационарном участке бустбэка, выделенном прямоугольной рамкой на рис. 4, с учетом того, что во втором полете на этой части траектории работало только 9 двигателей из 13, легко получить, что в третьем полете тяга в расчете на один двигатель была, примерно, на 15 – 20 % ниже, чем во втором. Расчетное ускорение во втором полете при всех работающих двигателях должно было составлять около 36 м/с^2 . Его уровень показан на рис. 4 тремя синими точками. Именно этот режим неожиданно для разработчиков системы Starship оказался внутри зоны возбуждения пого по осцилляциям в системе подачи кислорода в двигатели внутреннего кольца первой ступени.

Рис. 4 – Ускорение, скорость, высота и прямая (горизонтальная) дальность, а также горизонтальная и вертикальная компоненты скорости бустера системы Starship во втором и третьем полетах [12]

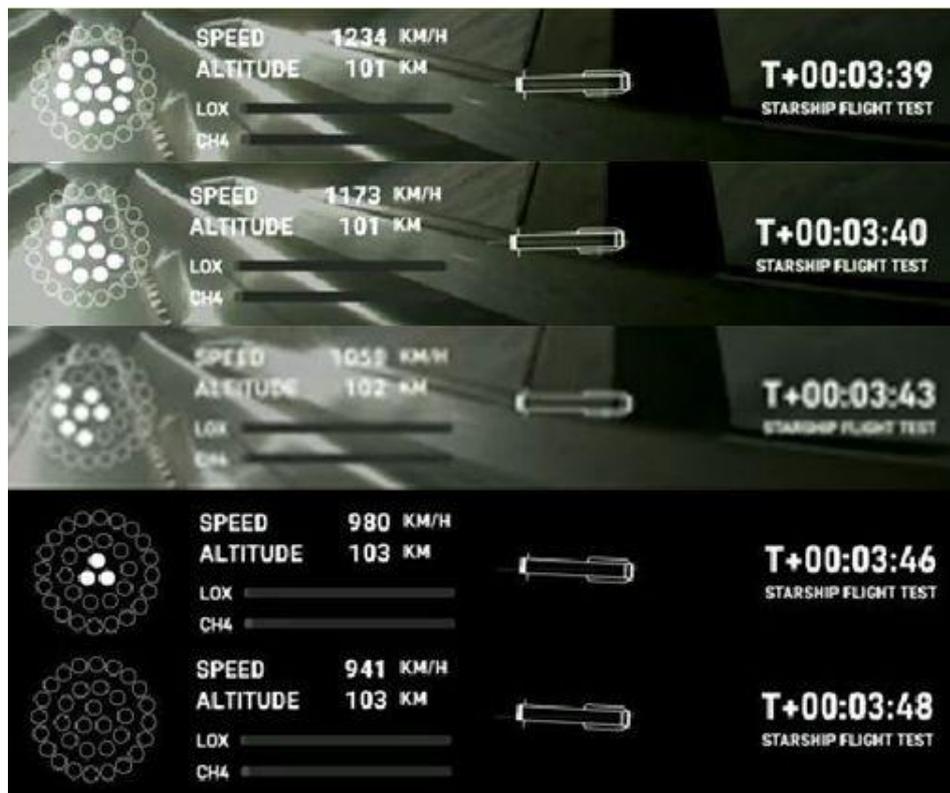
Указанное снижение тяги, которое в третьем полете привело к ускорению при бустбэке $\sim 30 \text{ м/с}^2$ во время работы всех 13 двигателей, не полностью устранило возбуждение автоколебаний, так как на самом финише бустбэка они все-таки достигли такого уровня, что двигатели внутреннего кольца стали самопроизвольно и асимметрично отключаться [13], см. рис. 5.

Рис. 5 – Самопроизвольное отключение двигателей внутреннего кольца первой ступени при завершении бустбэка в третьем полете

Как видно из рис. 5, двигатели внутреннего кольца первой ступени отключались в течение, примерно, 7 с, начиная с одной стороны кольца. Очевидно, что такой порядок отключения был вызван несимметричным расположением зеркала жидкого кислорода в баке относительно его центральной оси. С одной стороны бака слой оставшегося там кислорода под действием почти ортогональных друг другу сил инерции и гравитации был выше, чем с другой. Поэтому различалось и его гидростатическое давление, что приводило к сравнительно небольшим, но значимым, различиям давления на входе в насосы двигателей, а это, в свою очередь, влияло на перепад давления на насосах. Чем выше перепад, тем ниже частота

Поэтому первым отключился двигатель или, точнее, их ближайшая пара, см. рис. 5 при T+00:03:40, у которой толщина слоя кислорода над входными отверстиями трубопроводов была минимальна. А затем фронт отключений по мере израсходования кислорода стал двигаться по кольцу симметрично относительно оси, проходящей через точки минимума и максимума уровня кислорода в баке, пока последовательно не отключились все двигатели внутреннего кольца. Таким образом, сначала отключились верхние двигатели кольца, что и привело к заметному даже на рис. 5 «клевку ступени вверх» и более крутой траектории возвращения. Проработав 2 – 3 с после отключения последних двигателей внутреннего кольца, 3 центральных поворотных двигателя смогли не допустить неуправляемого вращения бустера, однако величину и направление вектора скорости после отсечки они уже не смогли полностью довести до заданной величины, и бустер совершил попытку приводнения со взрывом в нерасчетной точке, более удаленной от береговой линии, чем планировалось [11].

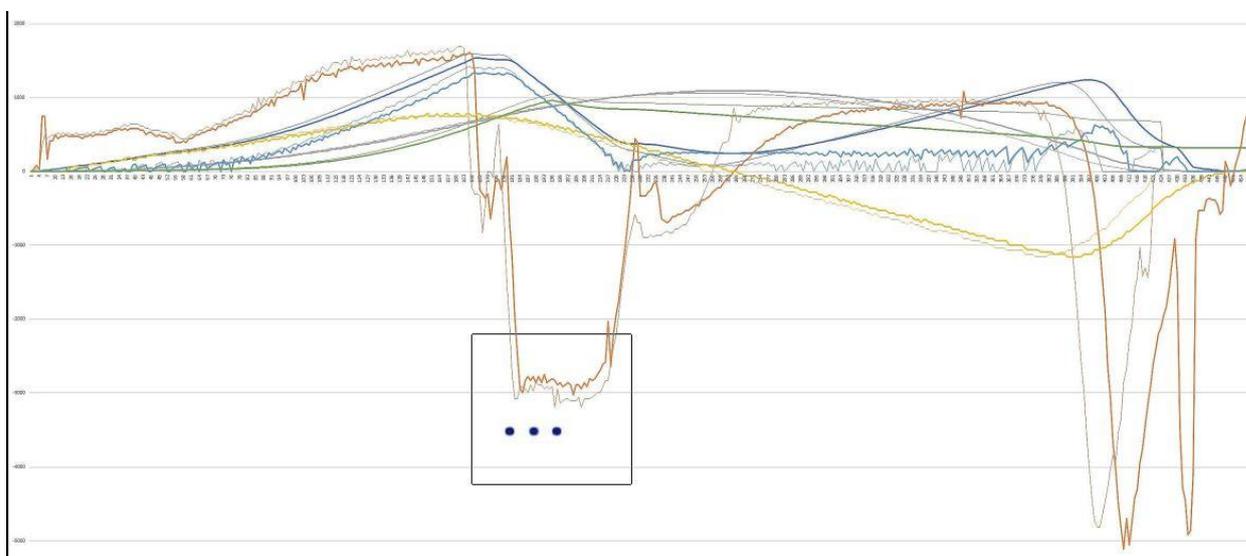
Рис. 6 – Ускорение, скорость, высота и прямая (горизонтальная) дальность, а также горизонтальная и вертикальная компоненты скорости бустера системы Starship в третьем и четвертом полетах

Несмотря на то, что различия между уровнями тяги в этих двух полетах на квазистационарных режимах бустбэка минимальны (см. зону рис. 6, выделенную прямоугольником), последствия такого изменения алгоритма работы ракетных двигателей оказались весьма значительными.

Оказалось, что достаточно снизить максимальную тягу двигателей еще, примерно, на 3 %, доведя наибольшее (по модулю) ускорение при бустбэке до $\sim 29 \text{ м/с}^2$, чтобы полностью подавить пого и обеспечить идеальное осесимметричное программное отключение двигателей внутреннего кольца, см. рис. 7 [15]. Сначала одновременно, через один, отключились 5 первых двигателей кольца, а затем – 5 оставшихся. Через 8 с одновременно отключились и 3 центральных двигателя. После этого бустер совершил плановый полет и плавно приводнился в расчетной точке Мексиканского залива. Правда, потом он взорвался, но это было естественное развитие событий, связанное с его горизонтальным положением на поверхности воды. Подхваченный после пятого полета стартово-посадочным устройством следующий экземпляр бустера остался практически целым.

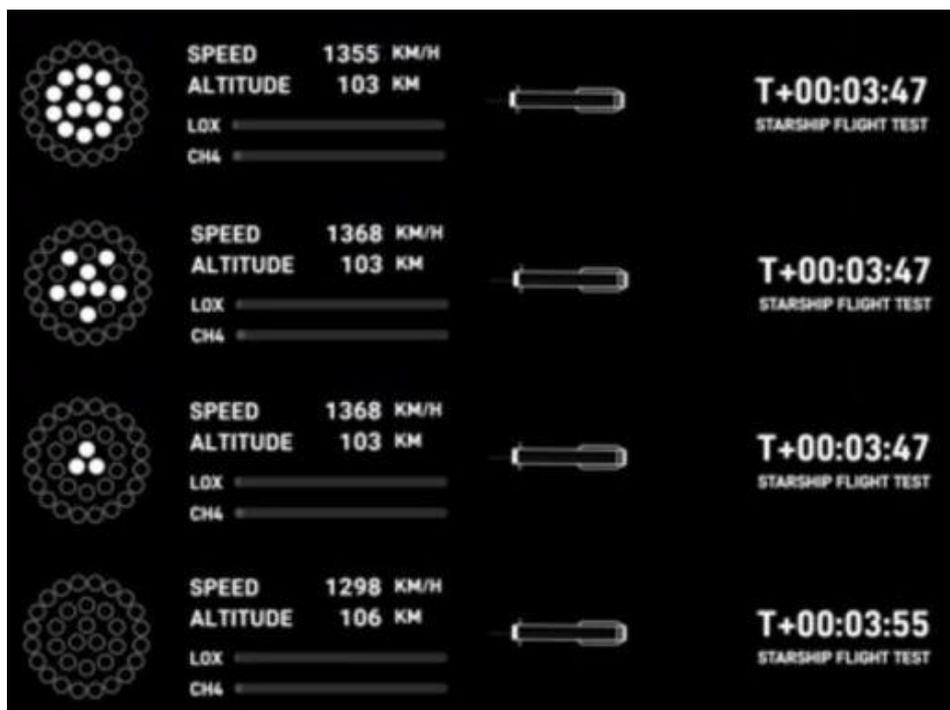
Рис. 7 – Программное осесимметричное отключение двигателей внутреннего кольца первой ступени при завершении бустбэка в четвертом полете

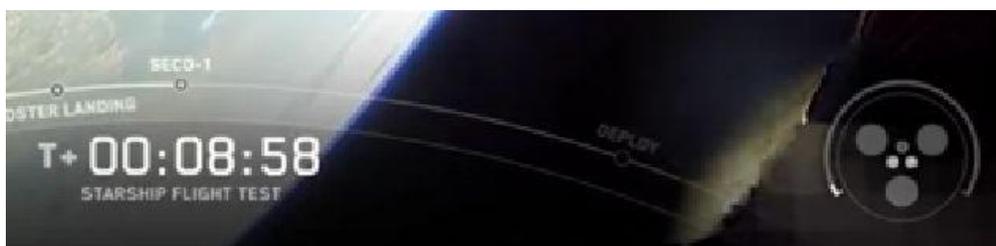
После того, как в девятом полете увеличением максимальной тяги двигателей Raptor-2 второй ступени удалось обеспечить работу их версии с вакуумным соплом, по крайней мере, до момента времени ~ 520 с от старта, ценой увеличения максимальной перегрузки ступени на 20 – 25 % по сравнению со всеми предыдущими полетами, впервые произошло одновременное отключение трех центральных двигателей ступени, см. рис. 9 [1].

Рис. 9 – Неодновременное отключение трех центральных двигателей второй ступени в девятом полете

Наиболее вероятное, если не сказать, очевидное системное объяснение (если не рассматривать случайные отказы каких-то элементов одного из двигателей) является возбуждение автоколебаний на одном из трех таких двигателей. Качественно, описание этого процесса совершенно аналогично самопроизвольному отключению двигателей внутреннего кольца первой ступени в третьем полете при бустбэке из-за пого. А количественные различия объясняются достаточно большим удалением друг от друга десяти двигателей внутреннего кольца первой ступени и близостью трех центральных двигателей. Дальнейшие объяснения этого явления вряд ли требуются.

В результате преждевременного отключения как минимум одного из трех центральных двигателей возник момент силы, из-за которого ступень стала неконтролируемо вращаться. Как следует из последующих кадров видео этого полета, с помощью газовых рулей удалось практически полностью остановить это вращение, однако при этом газ наддува был истрачен, и дальнейшее управление ориентацией ступени было потеряно [1].

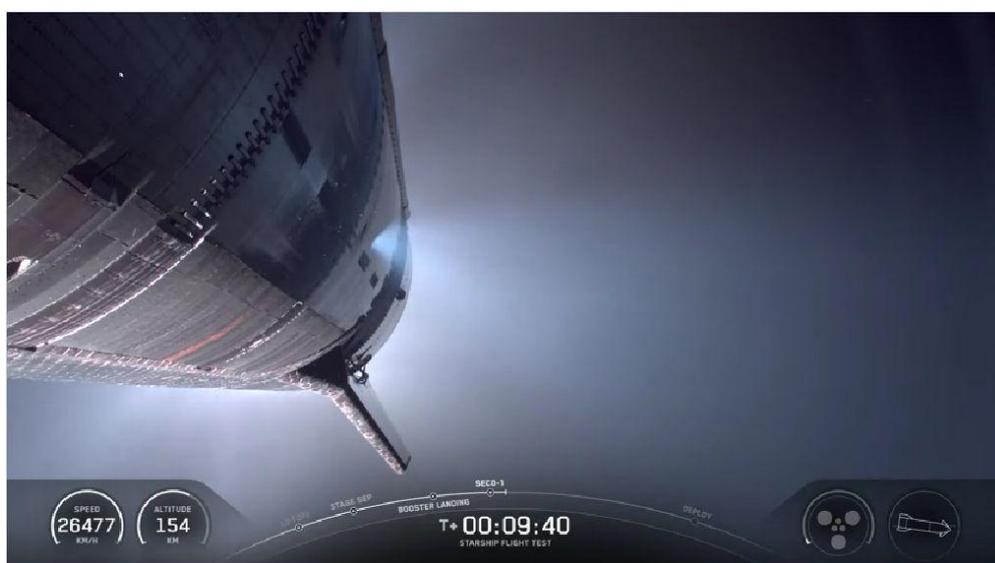
Рис. 10 – Истечение газа через боковую стенку второй ступени системы Starship после отсечки ее двигателей

Кроме того, максимальная перегрузка ступени на финише разгона около 4.3 – 4.4 вместо ~ 3.5 единиц во всех предыдущих полетах могла привести к отказам и/или разрушением каких-то конструктивных элементов второй ступени. По крайней мере, в течение 40 секунд с 9:30 до 10:10 можно было наблюдать истечение газа голубого цвета (скорее всего, газа наддува, состоящего почти полностью из кислорода) через боковую стенку ступени (никаких клапанов там предусмотрено не было), см. рис. 10 [1].

Этот выброс газа, видимо, через трещину в стенке, с одной стороны усиливал закрутку ступени, а с другой – уменьшал запасы газа наддува для управления ее ориентацией. В итоге, как и в третьем полете вторая ступень вошла в атмосферу нерасчетным образом и разрушилась, в третий раз подряд не позволив провести экспериментальную оценку и анализ нововведений, связанных с совершенствованием ее аэродинамической конфигурации и теплозащиты, над чем компания SpaceX начала работать сразу после завершения четвертого полета, что было уже год назад [17, 18]. А ведь этого всего могло и не быть, если бы компания SpaceX использовала уравнения расчета частоты гидроакустических осцилляций для предвидения условий возникновения пого при изменении конструкции системы Starship, а не применяла бы лишь следствие из их решений только после уже произошедших аварий.
