Причины аварий обеих ступеней системы Starship во втором полете

Ю. И. Лобановский

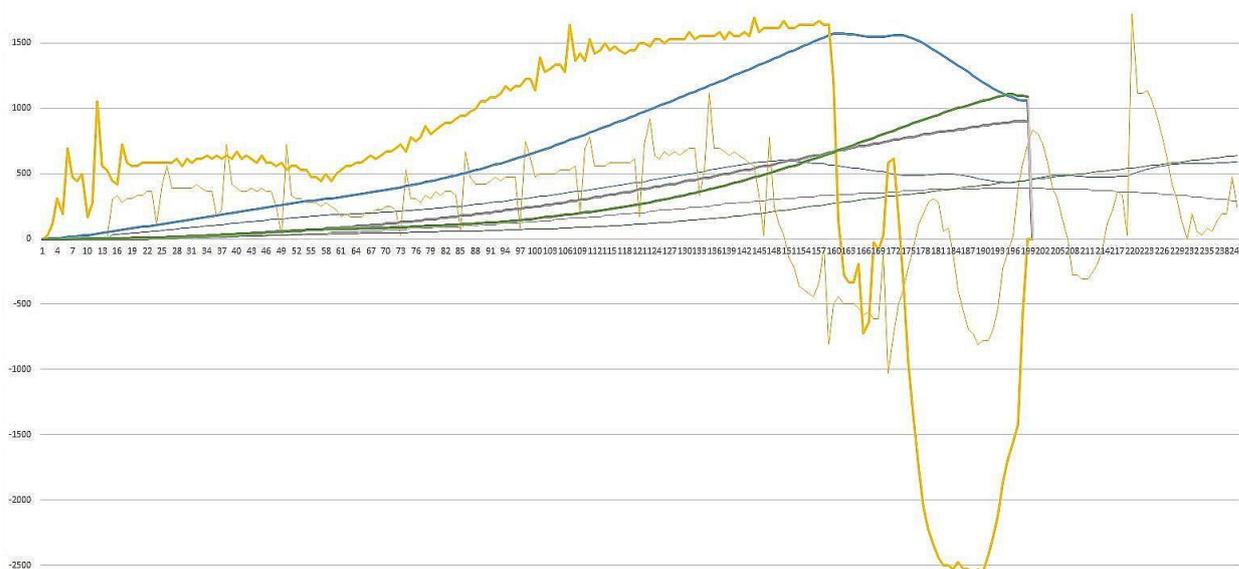
Рис. 1 – Ускорение, скорость, высота и дальность системы Starship в первом и втором полетах [7]

Наиболее информативными кривыми для выяснения ответа на заданный вопрос являются графики ускорения. Именно они отражают текущее состояние систем, а все остальные являются теми или иными первыми или вторыми интегралами функции ускорения. Видно, что уровень ускорения Starship во втором полете был сначала примерно в 1.5 раза выше, чем в первом, а к концу участка разгона это соотношение увеличивается до 2.5 раз. Причина этих различий, по существу, также показана на рисунке – это так называемы суперспайки, узкие пики сначала резкого снижения ускорения почти до 0, а затем резкого роста. Они мешали при IFT-1 развивать необходимую тягу двигателям первой ступни, а также вызывали их отключения. Перед полной потерей устойчивости и управляемости на B7 выключилось полностью или почти полностью до 8 из 33 двигателей [1]. А сами эти суперспайки возникали из-за взаимодействия продольных автоколебаний типа «пого» с системой управления, которая пыталась подавить их снижением тяги [1].

Сейчас нас интересуют относительно регулярные участки траекторий, соответствующие зонам разгона ракетной системы – это, примерно, первые 145 секунд для IFT-1 и 160 секунд для IFT-2. Видно, что суперспайки во втором полете исчезли, однако явление, похожее на них, но несколько менее четко выраженное, возникло в самом начале разгона. Затем эти колебания самопроизвольно затухли.

При этом, как видно, из рис. 1 борьба против «пого» в сборке увенчалась успехом – таких видимых глазу проявлений «пого» как суперспайки, которые наблюдались в IFT-1, в IFT-2 больше нет. В целом, начиная с 18-й секунды, кривая ускорения системы Starship 18 ноября выглядела вполне приемлемой. Разве, что где-то в окрестности 105-й секунды произошел довольно заметный всплеск, но он тут же погас. Это, по-видимому, мог даже быть просто сбой датчика ускорения.

возникновение «пого». Но дальнейший рост тяги выводил гидроакустическую частоту из резонанса, и процесс «пого» затухал. Именно это мы и видим на рис. 1 в период 4 – 18 секунд – мощный всплеск колебаний, так же быстро затухший после выхода ускорения на стационарные значения, а, значит, и достижения двигателями номинального режима работы. Но при некоторых изменениях основных параметров системы Starship может оказаться, что, при выходе на стационарный режим, «пого» не прекратится. Тогда можно было бы ожидать разрушения ракеты прямо над стартовой позицией. И кто знает, что будет на этом режиме у системы Starship V2?

Таким образом, зона отрицательных ускорений, показанная на рис. 1 с 173-й по 199 секунды, на самом деле была зоной больших положительных ускорений, вызванных работой двигателей на торможение почти пустой ступени. При этом условия их работы были вполне расчетными – топливо было весьма плотно прижато ко дну баков, и ступень уже вышла на регулярный прямолинейный полет с примерно постоянной перегрузкой +2.5 g, который, в общем-то, мало отличался от режима полета, успешно завершившегося всего за 20 секунд до этого. Однако, спустя 8 – 9 секунд, 9 оставшихся к тому времени двигателей неожиданно стали быстро отключаться друг за другом, казалось, бы, уже в нормальных условиях их работы, и когда отключился последний, произошел взрыв и разрушение ступени B9, см. рис. 3, показывающий, что было видно в небе на 201-й секунде [3]. Все это весьма похоже на быстрое возбуждение «пого».

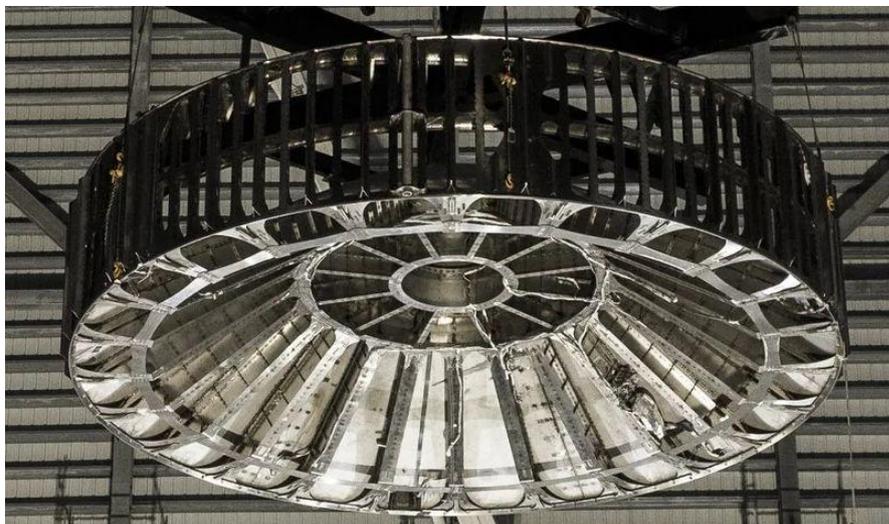
Рис. 2 – Промежуточный межступенчатый отсек для горячего разделения (FHSI)

Однако если полагать, что настоящей целью этих действий была расстройка положительной обратной связи между двумя колебательными контурами, то они становятся вполне рациональными и даже просто необходимыми именно здесь и сейчас. Для осуществления горячего разделения между ступенями была введена специальная конструкция под названием Forward Heat Shield Interstage (FHSI – Передний межступенчатый теплозащитный экран), см. рис. 2 [8].

Так как «пого» – это результат взаимодействия между собой двух колебательных процессов с близкими или почти кратными частотами, то расстроить их связь можно, изменив частоту одного из этих процессов. Ранее в борьбе с «пого» обычно влияли на гидроакустическую частоту с помощью различных гидравлических демпферов или чего-то подобного (то есть включения в колебательную цепь резонаторов Гельмгольца) или вдува в топливную магистраль гелия [9]. Это – наиболее эффективные и экономичные способы подавления «пого». Однако, вследствие того, что компания SpaceX до сего времени не знает методов теоретического расчета частоты гидроакустических колебаний в топливных магистралях ракет с большими перепадами давления внутри них, все это им пришлось бы экспериментально отработать на различных масштабных моделях с затратой достаточно большого времени. Например, в самый острый период «лунной гонки» сравнительно слабо выраженный «пого» на ракете Saturn V в 1968 году удалось подавить впрыском гелия в линию питания двигателей кислородом за 8.5 месяцев работы при той имевшейся тогда огромной специализированной экспериментальной базе NASA и при тех навыках, которые к тому времени в NASA уже были получены в проекте Titan II GLV [10].

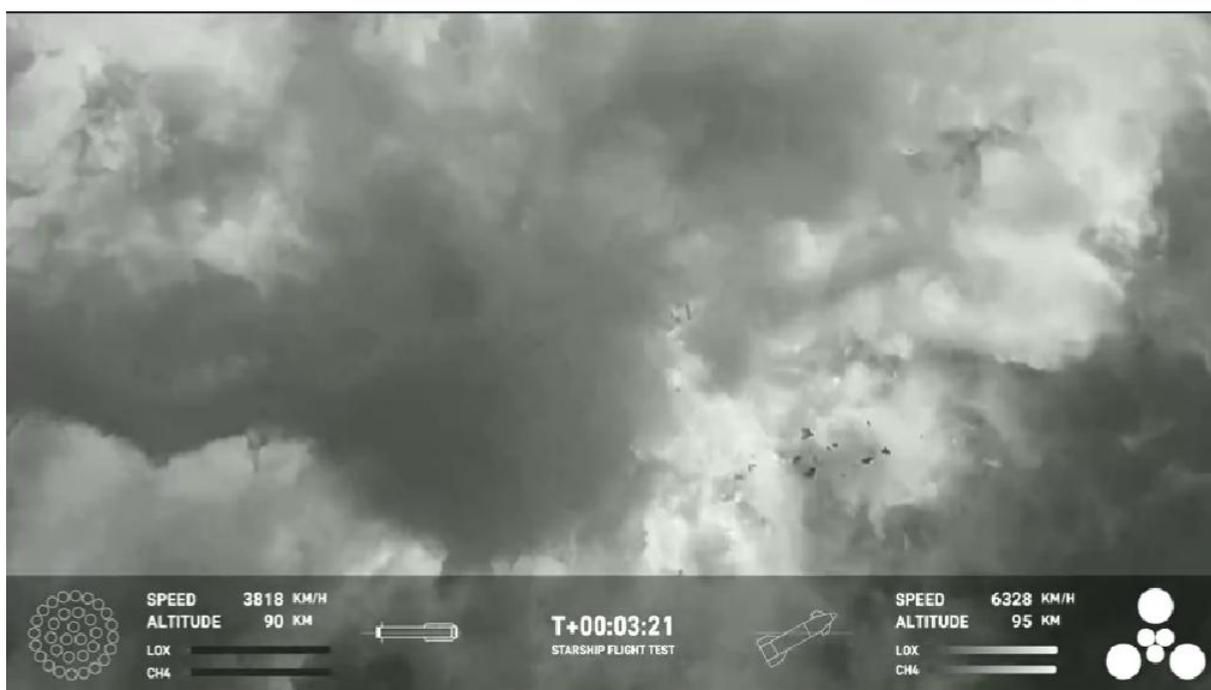
Рис. 3 – Вид неба через одну секунду после взрыва первой ступени

А отказ двигателей в этот момент, вероятно, мог быть вызван потерей питания двигателей топливом вследствие возникновения знакопеременных и быстро меняющихся перегрузок на маневре торможения первой ступени. При этом следует учесть, что на рис. 1 все ускорения представлены в исходной системе координат, а на интервале времени примерно 170 – 180 секунд первая ступень развернулась вокруг своей поперечной оси на 180° , и в ее системе координат ускорения и перегрузки поменяли знаки.

При этом 9 двигателей внутреннего кольца из 10 включились со 169 по 170 секунду в момент почти нулевого ускорения ступени и еще в момент ее «прямого» положения. Отключение первых 3-х из 12 работающих двигателей произошло в ходе разворота ступени за 4 секунды со 174 по 178, начиная с одного из центральных, который с самого старта действовал без остановки. В это время с выходом работы двигателей на расчетный режим происходил стремительный рост перегрузок, после чего начался, было, стационарный режим торможения, продолжавшийся 8 – 9 секунд, но затем за 6 секунд, со 191 по 197 отключились и все оставшиеся 9 двигателей.

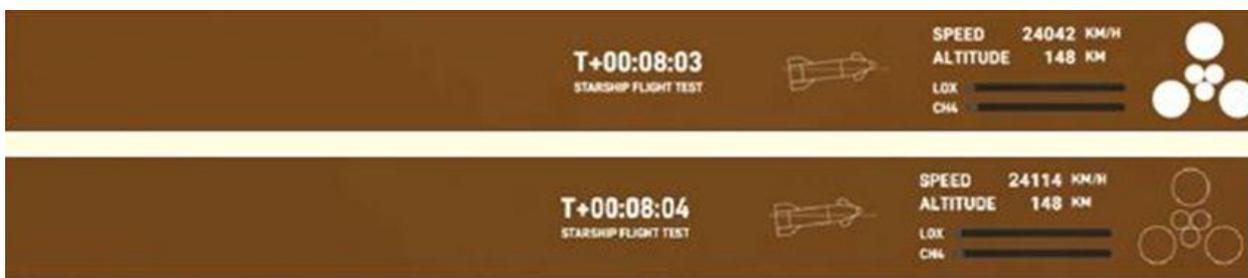
Рис. 4 – Отключение двигателей второй ступени

Остается ответить на третий вопрос: «Почему без каких-либо видимых причин в конце участка разгона одновременно аварийно отключились все двигатели второй ступени после их длительной и устойчивой работы?» На рис. 4 мы можем видеть отражение этой ситуации на иконографике с видео IFT-2 – в момент времени 00:08:03 за 30 секунд до планового отключения все 6 двигателей работают, что они уже без каких-либо проблем делали уже 322 секунды, а в 00:08:04 они все вдруг отключились [3]. После этого можно было наблюдать довольно прозрачный, но, все же, четко заметный расплывающийся в небе султан, свидетельствующий, о произошедших на борту второй ступени разрушениях, которые привели к выбросу компонент топлива.

Оценим частоты сопутствующих процессов, порождающих «пого». По иконографике в S25 перед этим событием осталось около 14 – 15 % топлива, и при сухой массе ступени 0.15 – 0.18 кт, полная ее масса составляла около 0.325 – 0.365 кт, $\kappa \approx 0.725 - 0.75$, и собственная частота в этот момент может быть оценена примерно как $f_c = 24 - 27$ Гц. Если длины трубопроводов, подводящих к двигателям кислород на второй ступени близки к таковым на ступени первой, то в первом приближении для оценки гидроакустических частот снова можно использовать данные из таблицы 1. Тогда при кратности 2 возбуждающая частота гидроакустических колебаний будет равна 12 – 13.5 Гц, что весьма близко к рассмотренному выше первому случаю возникновения сильного всплеска вибраций на старте системы Starship ($f_c = 11.5 - 12.5$ Гц).

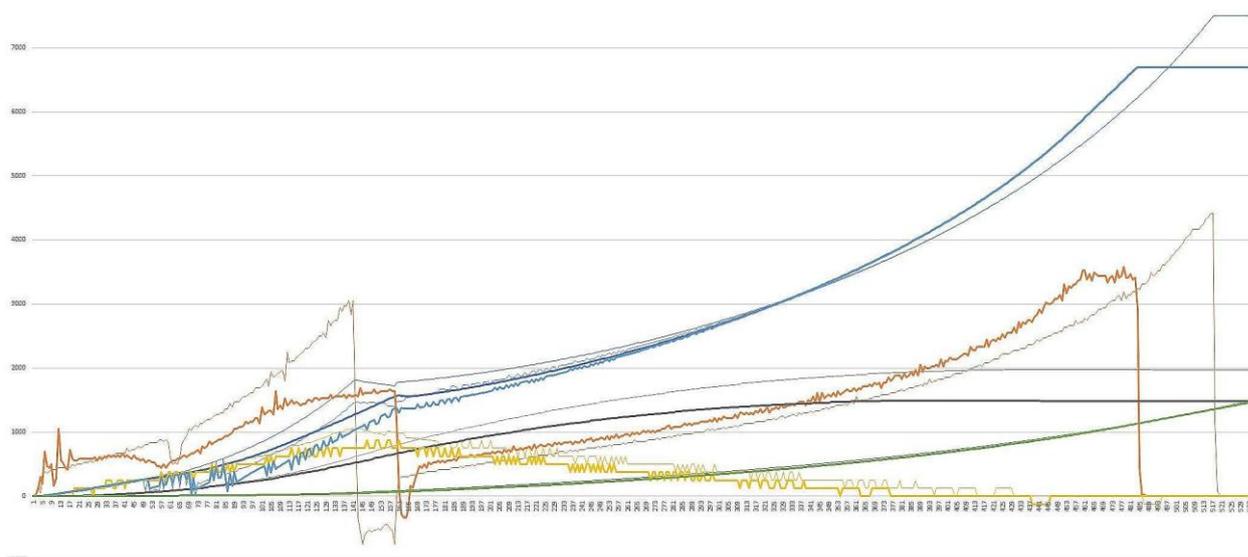
Рис. 5 – Ускорение, скорость, высота, прямая дальность, а также горизонтальная и вертикальная компоненты скорости системы Starship во втором полете в сравнении с аналогичными параметрами ракеты Falcon-9 [7]

С точки зрения анализа в статике эти 2 инцидента возбуждения «пого» довольно близки между собой. Немного обобщая с учетом сравнительно низкой точности оценок собственных частот, можно сказать, что в них обоих $f_c = 12.5 \pm 1.0$ Гц, и в первом случае резонанс, а во втором совпадение частот при кратности 2, происходили при примерно одном и том уровне тяги каждого двигателя Raptor-2 (в первом инциденте их было 33, а во втором – 6). Но, значительная разница была в динамике: на старте системы Starship двигатели резко проскочили промежуточные режимы и быстро вышли на номинальный режим работы, где резонанса с упругими колебаниями уже не было. У «пого» просто не хватило времени для полноценного развития. А во втором случае с момента 00:07:40 началось дросселирование двигателей второй ступени для того, чтобы ее ускорение не превысило величину $3.5 g$ – видимо, такое ограничение было заложено в системе управления, см. рис. 5 [7] (Он, в принципе, аналогичен рис. 1, и отличается от него только тем, что характеристики системы Starship показаны вплоть до конца прекращения передачи телеметрии со второй ступени, и объектом сравнения здесь выступает ракета Falcon-9, а также тем, что прямая дальность здесь измеряется в километрах).

В связи с ограничением ускорения второй ступени тяга ее двигателей медленно и постепенно снижалась. При этом уменьшалось давление в камере сгорания, и росла частота гидроакустических возмущений (см. таблицу 1). Первоначально, на номинальном режиме работы двигателей, их частота, скорее всего, находилась в диапазоне $9 - 10.5$ Гц, и была более чем вдвое ниже собственной частоты второй ступени. Но, постепенно, она приблизилась (с учетом кратности 2) к собственной частоте колебаний корпуса, начался процесс «пого», и был разрушен хотя бы один из трубопроводов подачи кислорода в двигатель. После этого начались взрывные каскадные разрушения в силовой установке, произошла потеря электропитания, и на ступени отказали все устройства и приборы. Однако, судя по видео, сделанному с помощью телескопа астрономом-любителем из Флориды [5], конструкция ступени в целом сохранялась еще не менее 64 секунд, см. рис. 6. На нем кадр а) снят в момент времени 00:08:45 после старта (через 42 секунды после аварии), кадр б) – 00:08:56, через 11 секунд после первого, и кадр с) – 00:09:07, еще спустя 11 секунд.

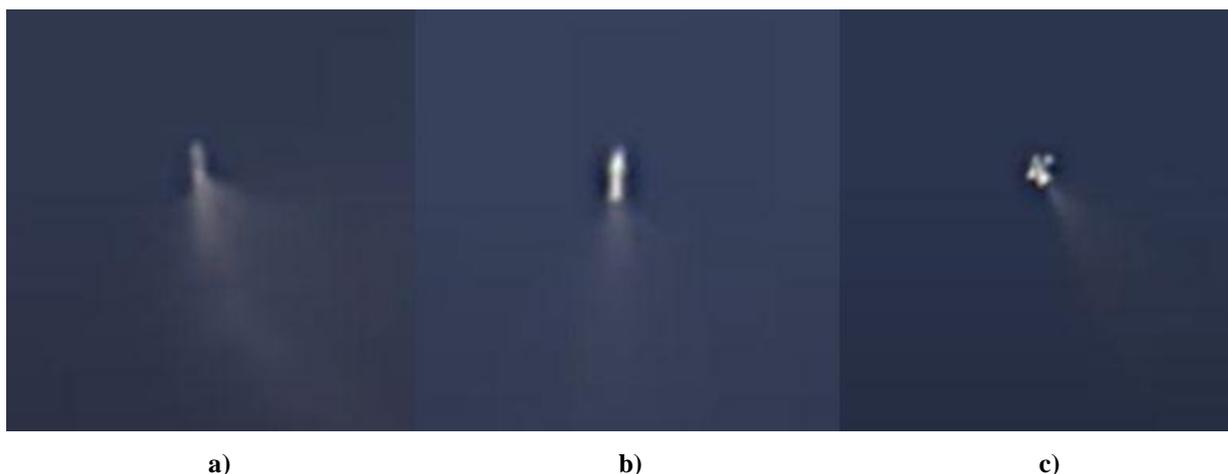
Рис. 6 – Три кадра вида S25 после аварии из видеоролика, снятого из Флориды с помощью телескопа

На кадре б) неплохо видно, что ступень S25 в целом сохранила свои основные пропорции, особенно с учетом того, что она не точно перпендикулярна линии визирования. Максимум того, что она могла потерять, если в момент времени 00:08:03 был, все-таки, достаточно сильный взрыв – это кормовой двигательный отсек. На последнем имеющемся кадре S25 как будто бы начинает разваливаться на куски, которые вскоре упали в океан недалеко от острова Пуэрто-Рико. Однако все эти подробности уже не представляют особого интереса для расследования причины инцидента с S25.
