Механизм взрыва второй ступени системы Starship во втором полете на финише ее разгона

Ю. И. Лобановский

Краткое содержание

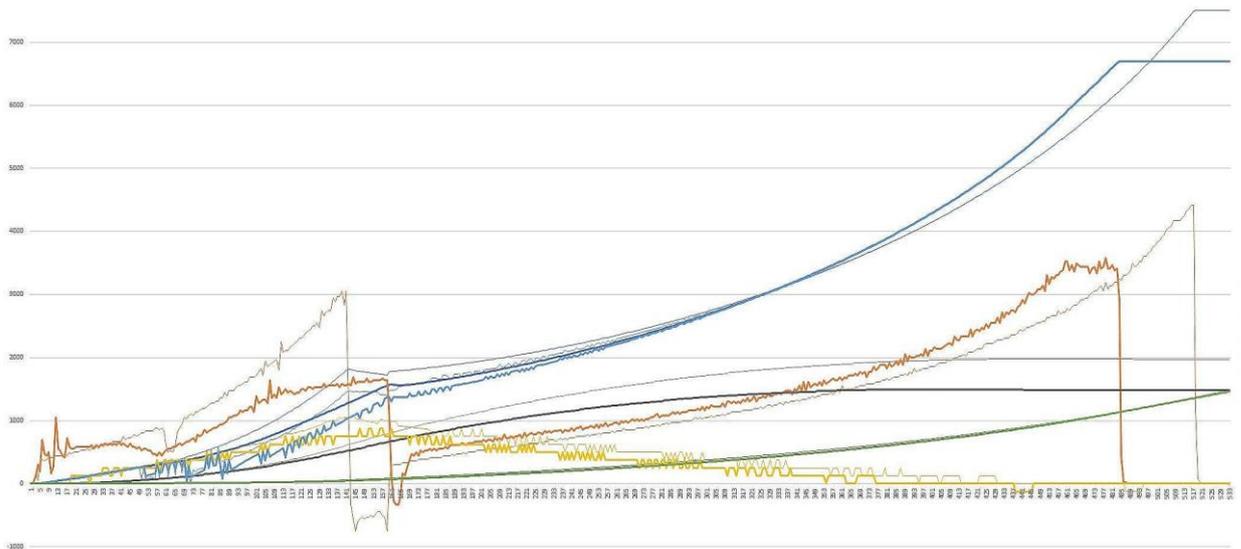
Рис. 1 – Ускорение, скорость, высота, прямая дальность, а также горизонтальная и вертикальная компоненты скорости системы Starship во втором полете в сравнении с аналогичными параметрами ракеты Falcon-9 [5]

Но нас сейчас, собственно говоря, интересует только ускорение второй ступени на завершающем участке разгона, где эта быстро растущая вверх линия (вследствие уменьшения массы ступени) переходит с точностью до некоторых колебаний в горизонтальную прямую, и величина ускорения фиксируется на уровне $w \approx 35 \text{ м/с}^2$. В концепции автоколебаний именно это и стало причиной взрыва второй ступени. Отметим, что у второй ступени ракеты Falcon-9 этого нет – там ускорение растет вплоть до отсечки ее единственного двигателя до величины $w \approx 44 \text{ м/с}^2$.

При этом начало фиксации ускорения второй ступени на заданном значении (точка излома графика ускорения на рис. 1), то есть начало соответствующего (дополнительного) дросселирования двигателей ступени произошло примерно на 461-й секунде полета, а на 483-й секунде полета случилось отключение двигателей (см. рис. 2) и, затем, произошел взрыв. С учетом точности, которую можно ожидать от этих изображений, можно считать, что к 463-й секунде полета различия между долями оставшихся в баках компонент топлива не обнаружено, через 10 секунд после этого какие-то весьма малые их различия все-таки имеются, а еще через 20 секунд, непосредственно перед взрывом, доля кислорода в баке была процентов на 5 % меньше, чем метана. То есть жидкий кислород, как и говорил И. Маск [2], в последние 15 – 20 секунд полета расходовался несколько быстрее, чем метан (в относительных долях). Но никакого его одномоментного сброса на самом деле не было.

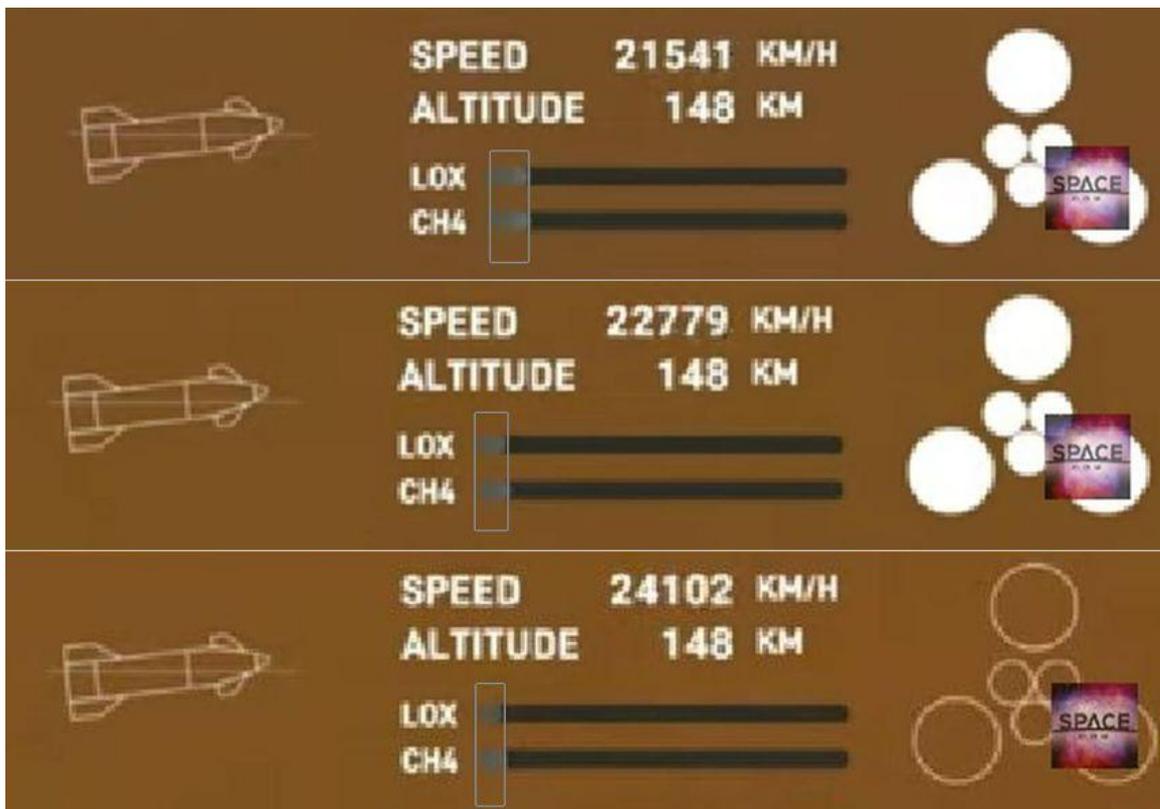
Рис. 2 – Количество компонент топлива в баках второй ступени в моменты времени 463, 473 и 483 (с) (сверху вниз)

Уже через 1.5 – 2 секунды «плюм» почти бесследно рассеялся в пространстве (рис. 6). Однако на количество жидкого кислорода в баке это явление не смогло сколько-нибудь заметно повлиять (см. верхнее изображение на рис 2, где ситуация зафиксирована 1 секунду спустя той, что показана на рис. 6), а взрыв произошел только еще через 21 секунду в T+00:08:03[3].

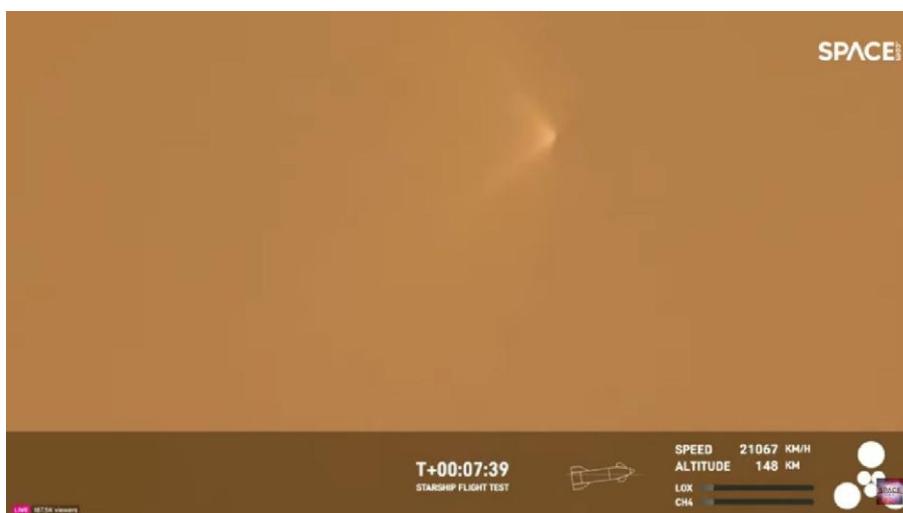
Рис. 3 – Статическая картина ракетного полета на большой высоте

На 459-й секунде вторая ступень совершала регулярный полет, во время которого освещенные Солнцем сконденсировавшиеся компоненты расширяющихся струй выхлопных газов двигателей создавали практически статическое изображение (рис. 3).

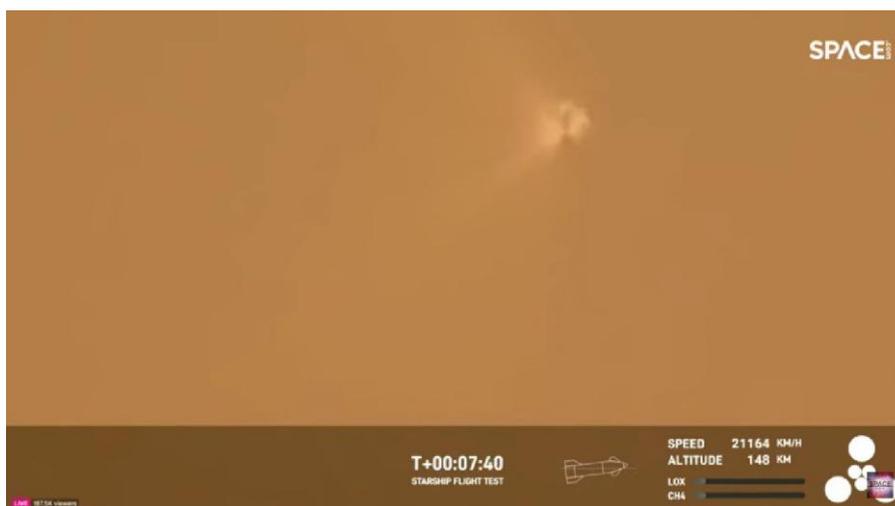
Рис. 4 – Начало расширения «плюма» из-за сброса вещества в окружающее пространство

Через несколько десятых долей секунды возник более плотный, чем струя, «плюм» из сбрасываемого за борт вещества (рис. 4).

Из совокупности данных достаточно очевидно, что на 460-й секунде полета из кислородного бака произошел сброс газов наддува, состоящих из кислорода, разбавленного относительно небольшим количеством продуктов сгорания метана при большом избытке кислорода – в основном, углекислого газа и паров воды. При этом давление топлива на входе в кислородный насос двигателей Raptor-2 упало настолько, что, видимо, стало номинальным.

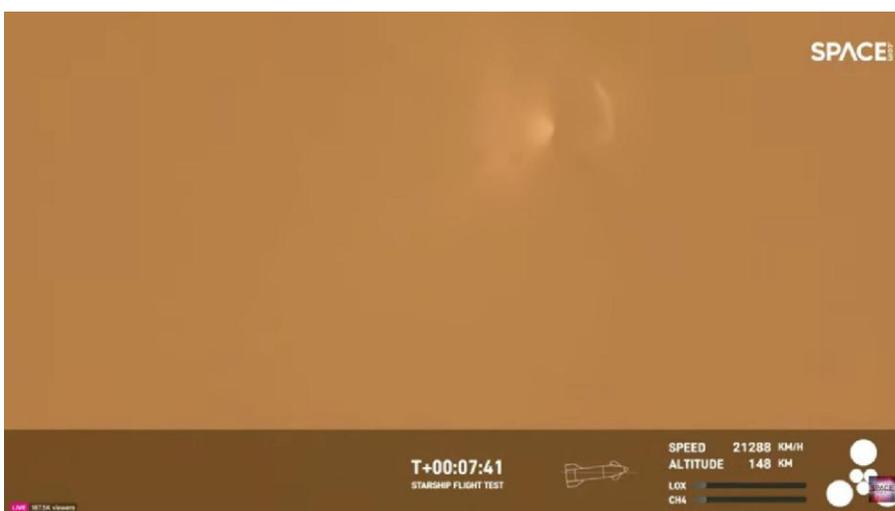
Рис. 5 – Расширение «плюма» и его уход от ступени

Меньше чем за 1 секунду он успел отдалиться от ступени и рассеялся в пространстве (рис. 5).

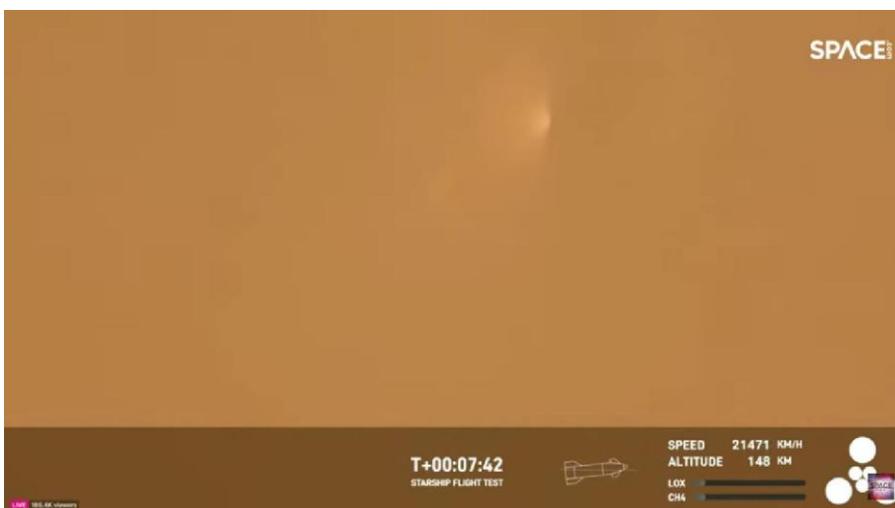
Рис. 6 – Восстановление статической картины ракетного полета на большой высоте
