Механизм взрыва второй ступени системы Starship во втором полете на финише ее разгона

Ю. И. Лобановский

Краткое содержание

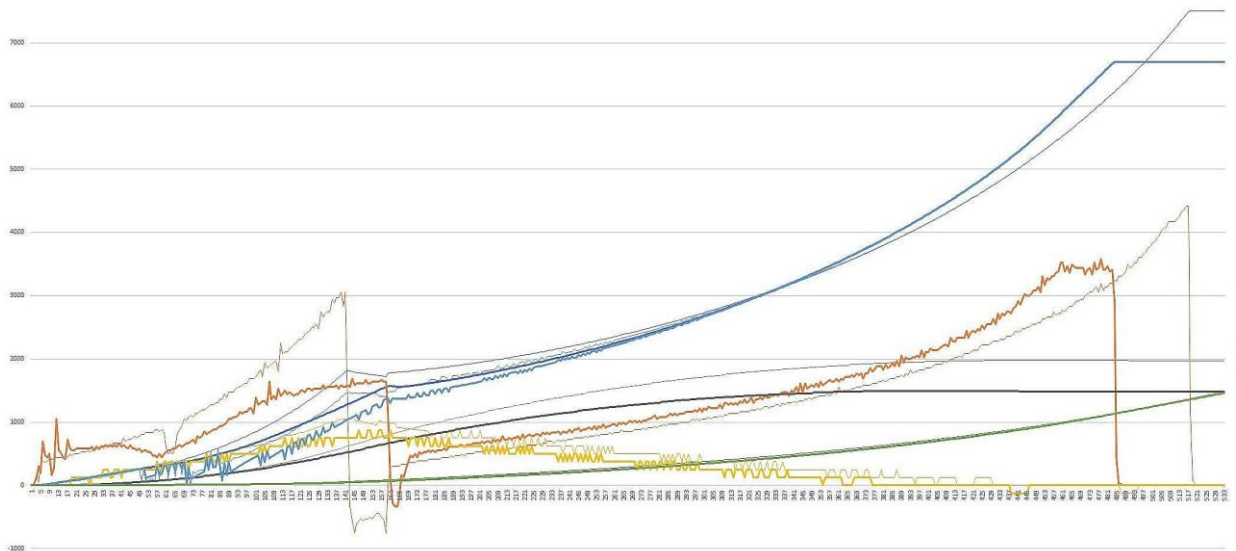
Рис. 1 – Ускорение, скорость, высота, прямая дальность, а также горизонтальная и вертикальная компоненты скорости системы Starship во втором полете в сравнении с аналогичными параметрами ракеты Falcon-9 [5]

Но нас сейчас, собственно говоря, интересует только ускорение второй ступени на завершающем участке разгона, где эта быстро растущая вверх линия (вследствие уменьшения массы ступени) переходит с точностью до некоторых колебаний в горизонтальную прямую, и величина ускорения фиксируется на уровне $w \approx 35 \text{ м/с}^2$. В концепции автоколебаний именно это и стало причиной взрыва второй ступени. Отметим, что у второй ступени ракеты Falcon-9 этого нет – там ускорение растет вплоть до отсечки ее единственного двигателя до величины $w \approx 44 \text{ м/с}^2$.

При этом начало фиксации ускорения второй ступени на заданном значении (точка излома графика ускорения на рис. 1), то есть начало соответствующего (дополнительного) дросселирования двигателей ступени произошло примерно на 461-й секунде полета, а на 483-й секунде полета случилось отключение двигателей (см. рис. 2) и, затем, произошел взрыв. С учетом точности, которую можно ожидать от этих изображений, можно считать, что к 463-й секунде полета различия между долями оставшихся в баках компонентов топлива не обнаружено, через 10 секунд после этого какие-то весьма малые их различия все-таки имеются, а еще через 20 секунд, непосредственно перед взрывом, доля кислорода в баке была процентов на 5 % меньше, чем метана. То есть жидкий кислород, как и говорил И. Маск [2], в последние 15 – 20 секунд полета расходовался несколько быстрее, чем метан (в относительных долях). Но никакого его одномоментного сброса на самом деле не было.

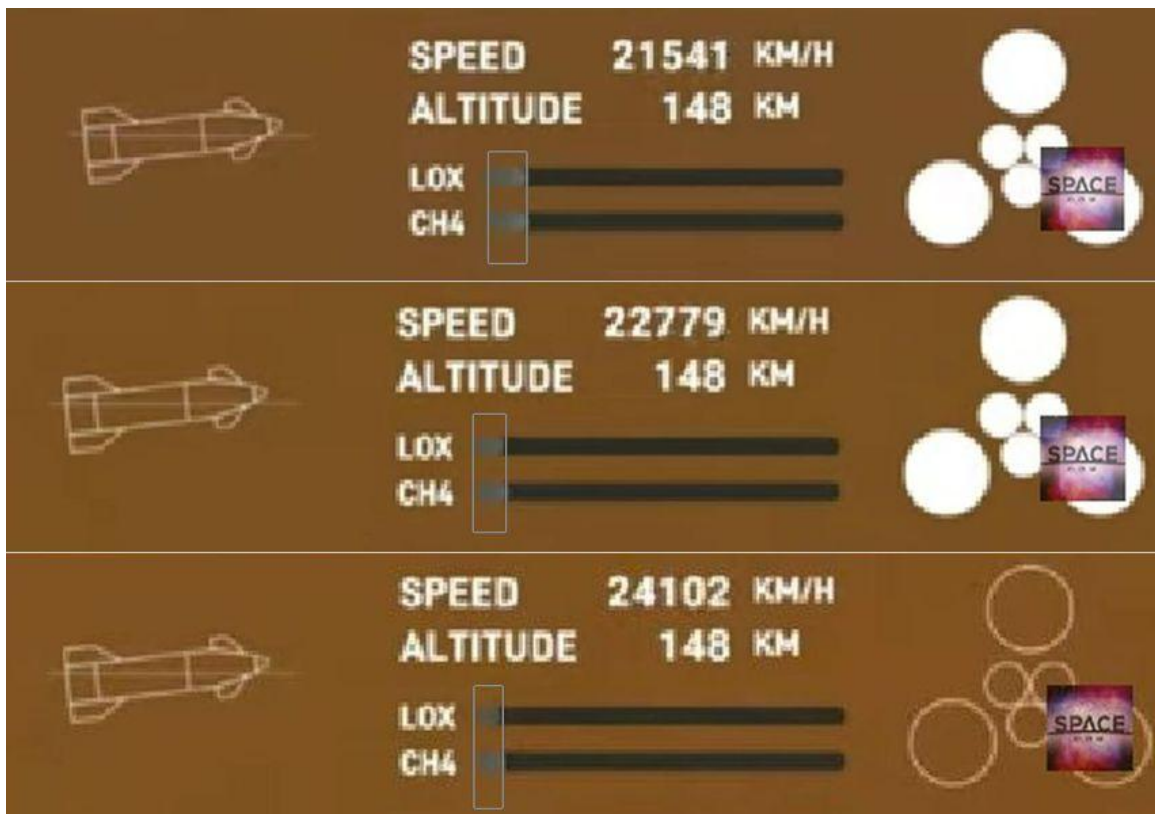
Рис. 2 – Количество компонент топлива в баках второй ступени в моменты времени 463, 473 и 483 (с) (сверху вниз)

Уже через 1.5 – 2 секунды «плюм» почти бесследно рассеялся в пространстве (рис. 6). Однако на количество жидкого кислорода в баке это явление не смогло сколько-нибудь заметно повлиять (см. верхнее изображение на рис 2, где ситуация зафиксирована 1 секунду спустя той, что показана на рис. 6), а взрыв произошел только еще через 21 секунду в T+00:08:03[3].

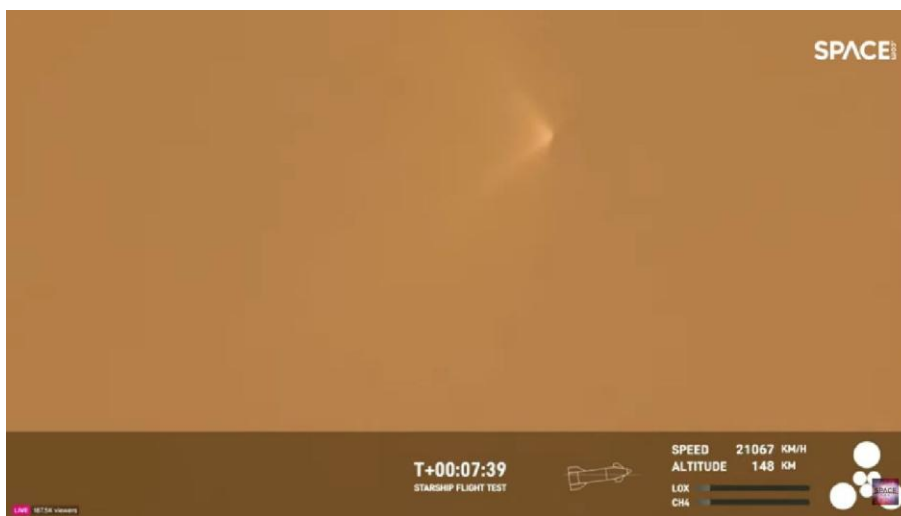
Рис. 3 – Статическая картина ракетного полета на большой высоте

На 459-й секунде вторая ступень совершала регулярный полет, во время которого освещенные Солнцем сконденсировавшиеся компоненты расширяющихся струй выхлопных газов двигателей создавали практически статическое изображение (рис. 3).

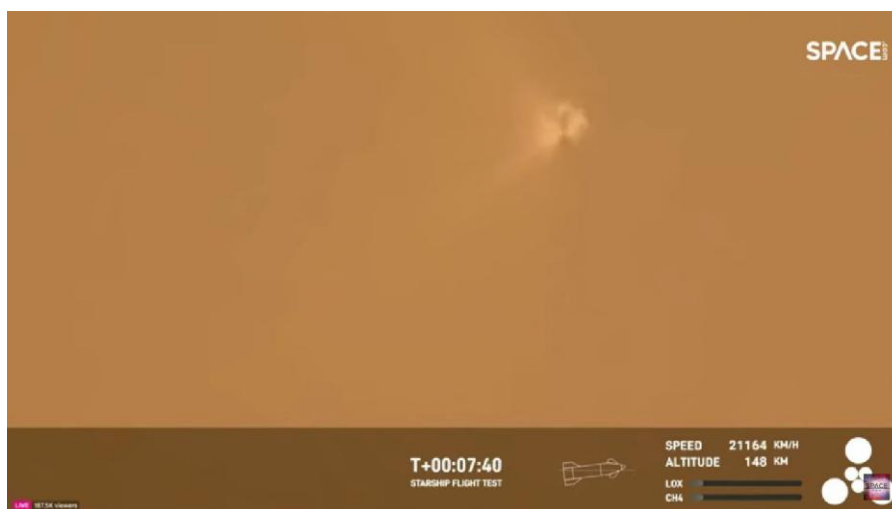
Рис. 4 – Начало расширения «плюма» из-за сброса вещества в окружающее пространство

Через несколько десятых долей секунды возник более плотный, чем струя, «плюм» из сбрасываемого за борт вещества (рис. 4).

Из совокупности данных достаточно очевидно, что на 460-й секунде полета из кислородного бака произошел сброс газов наддува, состоящих из кислорода, разбавленного относительно небольшим количеством продуктов сгорания метана при большом избытке кислорода – в основном, углекислого газа и паров воды. При этом давление топлива на входе в кислородный насос двигателей Raptor-2 упало настолько, что, видимо, стало номинальным.

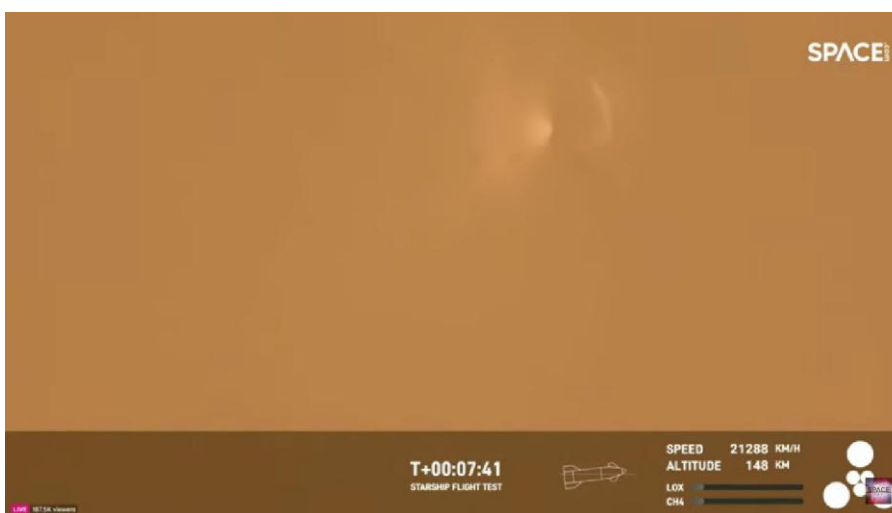
Рис. 5 – Расширение «плюма» и его уход от ступени

Меньше чем за 1 секунду он успел отдалиться от ступени и рассеялся в пространстве (рис. 5).

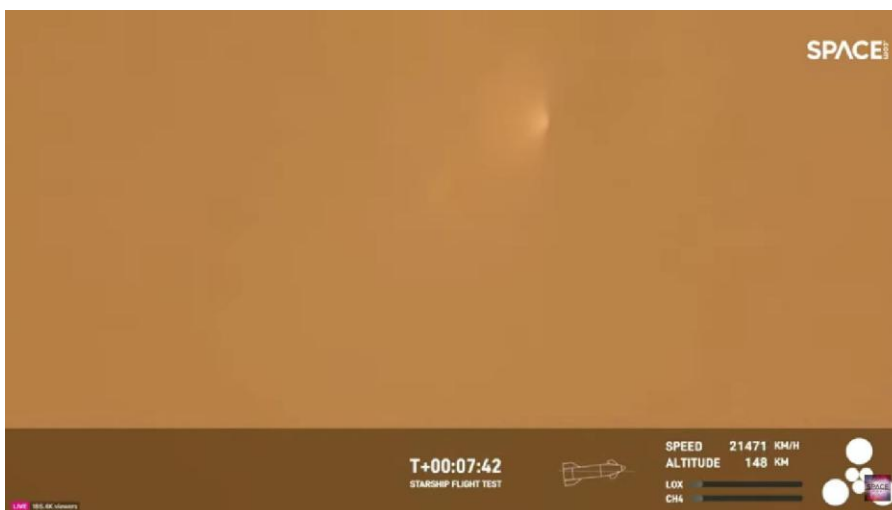
Рис. 6 – Восстановление статической картины ракетного полета на большой высоте
