## Причины проблем с посадкой бустера третьей версии системы Starship

Ю. И. Лобановский

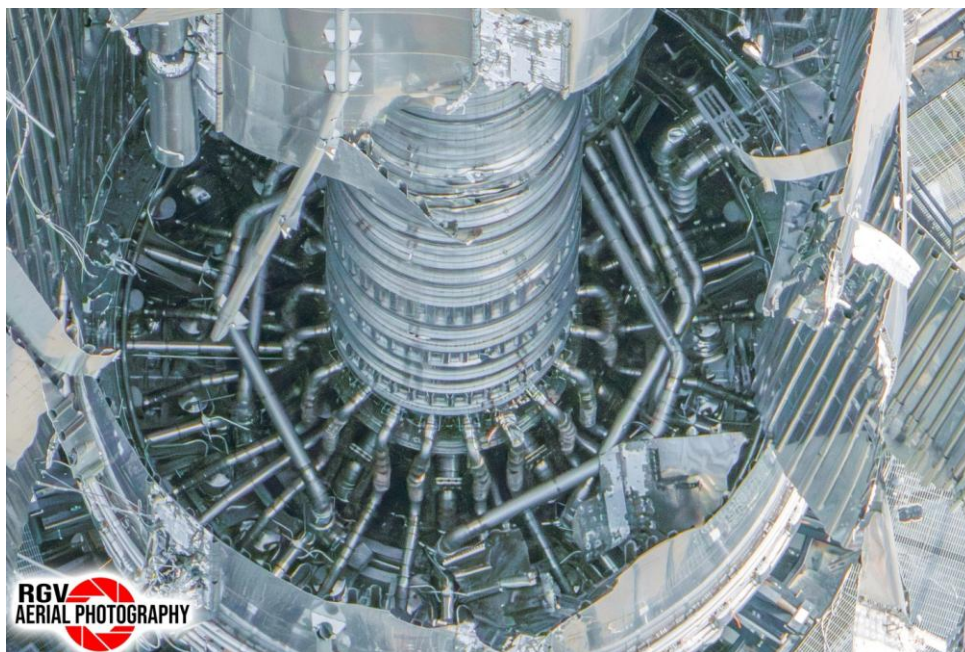
**Рис. 1 – Видимая часть трубопроводов, идущих от бокового посадочного бака кислорода к двигателям бустера V18 версии V3 [6]**

- «Беспрецедентный поперечный размер центрального трубопровода метана привел к вытеснению имевшегося ранее в центре напорного бака кислорода к боковой стенке основного бака, из-за чего возникли трубопроводы с не менее чем 7 разными длинами, подающие кислород в двигатели при посадке бустера.
- А это, в свою очередь, означает, что появляются возможности для возникновения до 7 новых вариантов автоколебаний типа «пого», которые могут привести к аварии бустера в момент посадки.
- Подавить такое число новых вариантов «пого» применяемым компанией SpaceX методом летного эксперимента с последующим пересчетом и изменением режимов работы двигателей может оказаться просто физически невозможно».

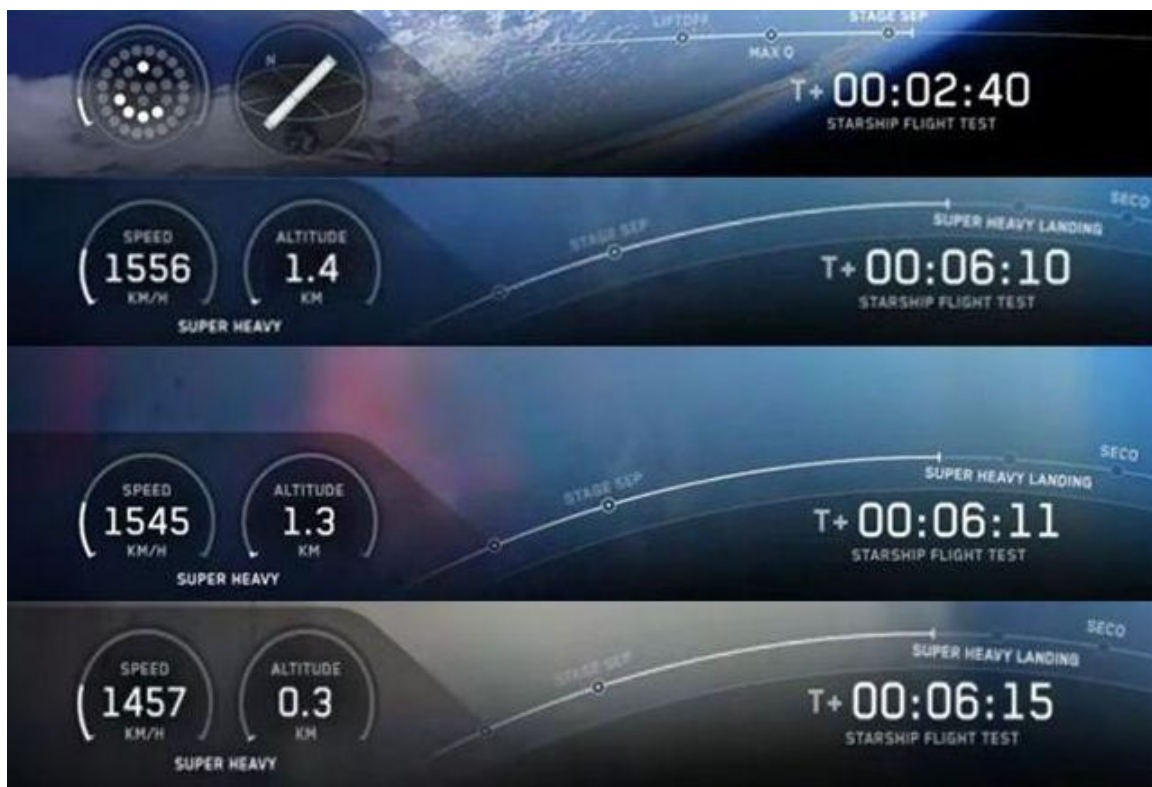
Рис. 2 – Траекторные и иные данные в моменты попыток бустбэка и посадочного торможения бустера B19 [13]

На рис. 2 можно увидеть, какие 5 двигателей работали при попытке бустбэка бустера В19 (на момент времени 2:40), а также значения его скорости и высоты в момент начала попытки посадочного торможения (на рубеже 6:10 – 6:11) и перед ударом о поверхность воды и разрушением (время 6:15). Включившиеся двигатели (если их было больше одного), как следует из дальнейшего рассмотрения, не только не увеличили силу, тормозившую бустер, но даже значительно уменьшили его аэродинамическое сопротивление. Скорее всего, попытка включения была у одного или у очень малого числа двигателей из тех 5, что можно увидеть работающими на верхнем фрагменте рис. 2. Все они были двигателями внутреннего кольца, не способными к изменению направления вектора тяги.

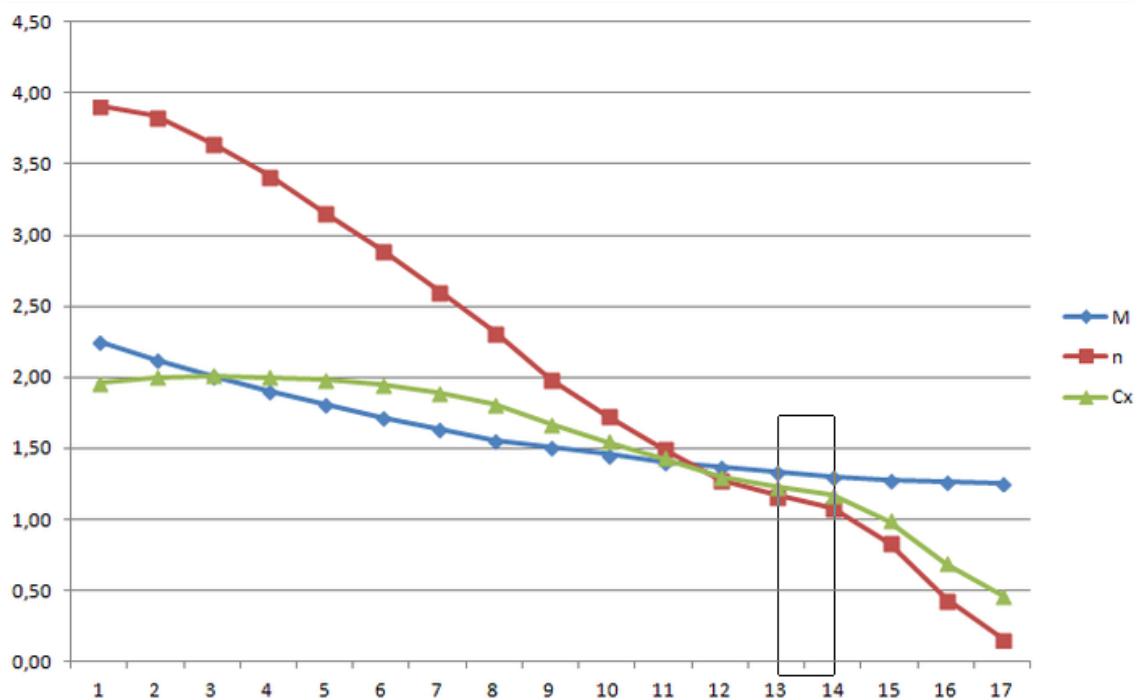
**Рис. 3 – Оценки числа Маха  $M$ , продольной перегрузки  $n$  и коэффициента продольной силы  $C_x$  бустера В19 на финальном участке траектории перед ударом о воду**

Значительно интереснее то, что после начала работы двигателя/двигателей (этот момент на графиках рис. 3 выделен прямоугольником), коэффициент продольной осевой силы не только не стал возрастать за счет добавления силы тяги, направленной против скорости движения, а, напротив, резко уменьшился. А ведь полная тяга одного двигателя Raptor-3 на той высоте должна была составлять  $\sim 2.5$  МН, что при массе бустера  $\sim 210$  т добавило бы к перегрузке за счет аэродинамического сопротивления величину  $\Delta n_e \approx 1.2$ , а при минимальной рабочей тяге в 40 % от номинала –  $\Delta n_e \approx 0.5$ . Вместо этого перегрузка снизилась почти до 0, а коэффициент осевой силы, составлявший до включения двигателей (но уже после начала выброса газов из сопел во время предпусковых операций)  $C_x \approx 1.25$ , упал до  $C_x < 0.5$ , приблизившись к показателям цилиндра с острым носом (см. рис. 4). Суммарная осевая сила стала практически равной весу бустера, и последние 4 с (6:11 – 6:15) с высоты порядка 1 км он падал с почти не меняющейся скоростью, несмотря на какую-то работу двигателя или двигателей. А, точнее, бустер падал так благодаря этой работе, так как на «чистой аэродинамике» он затормозился бы сильнее.

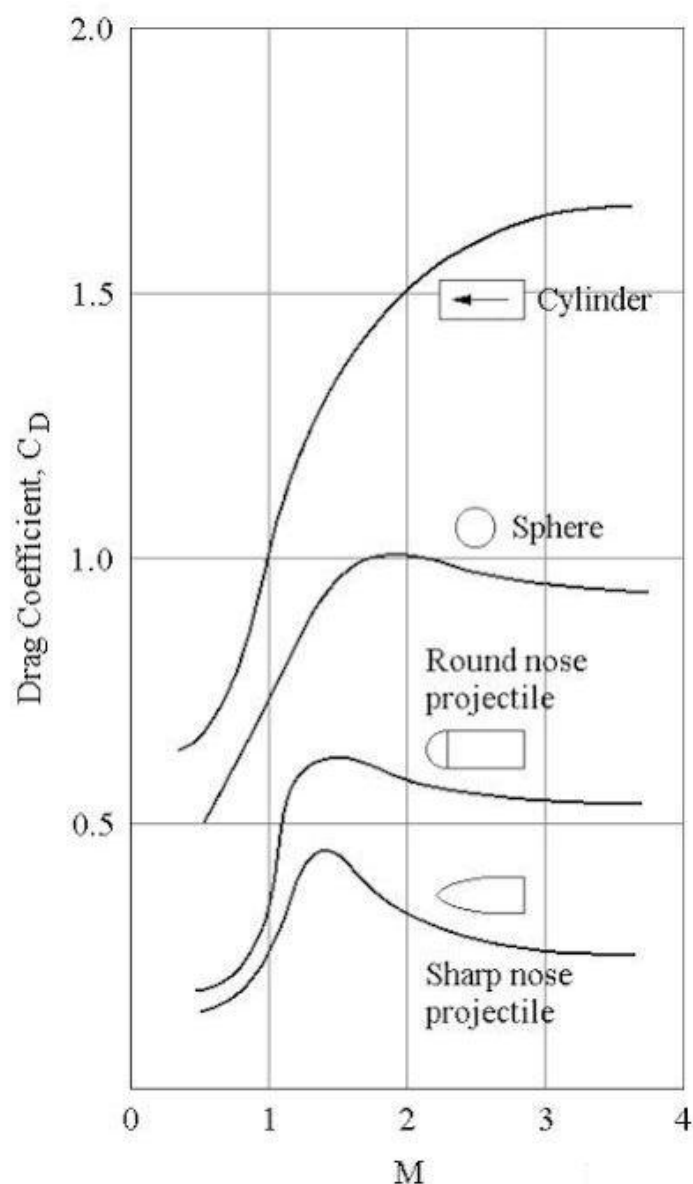
Рис. 4 – Коэффициенты сопротивления некоторых осесимметричных тел [14]

Объяснение этому парадоксу довольно простое – из результатов натурных экспериментов и численного моделирования известно, что при выдуве встречной газовой струи из носовой каверны навстречу набегающему потоку при  $M \approx 1.3$  аэродинамическое сопротивление тела уменьшается до 35 %. В рассматриваемом случае вследствие существования по крайней мере 33 «каверн» и несимметричности тяги ситуация более сложная, и, возможно поэтому падение аэродинамического сопротивления у бустера стало еще сильнее. В итоге, качественно ясно одно – перед посадкой бустер В19 включилось мало двигателей (видимо, один), и из них не никто вышел даже на минимальную рабочую тягу – струя, снижающая аэродинамическое сопротивление возникла на 4 – 5 с, а сколько-нибудь заметной тяги вообще не появилось. То есть, на основании данных, представленных на рис. 2 – 4, можно утверждать, что ни один из двигателей бустера В19 при посадке нормально не запустился.

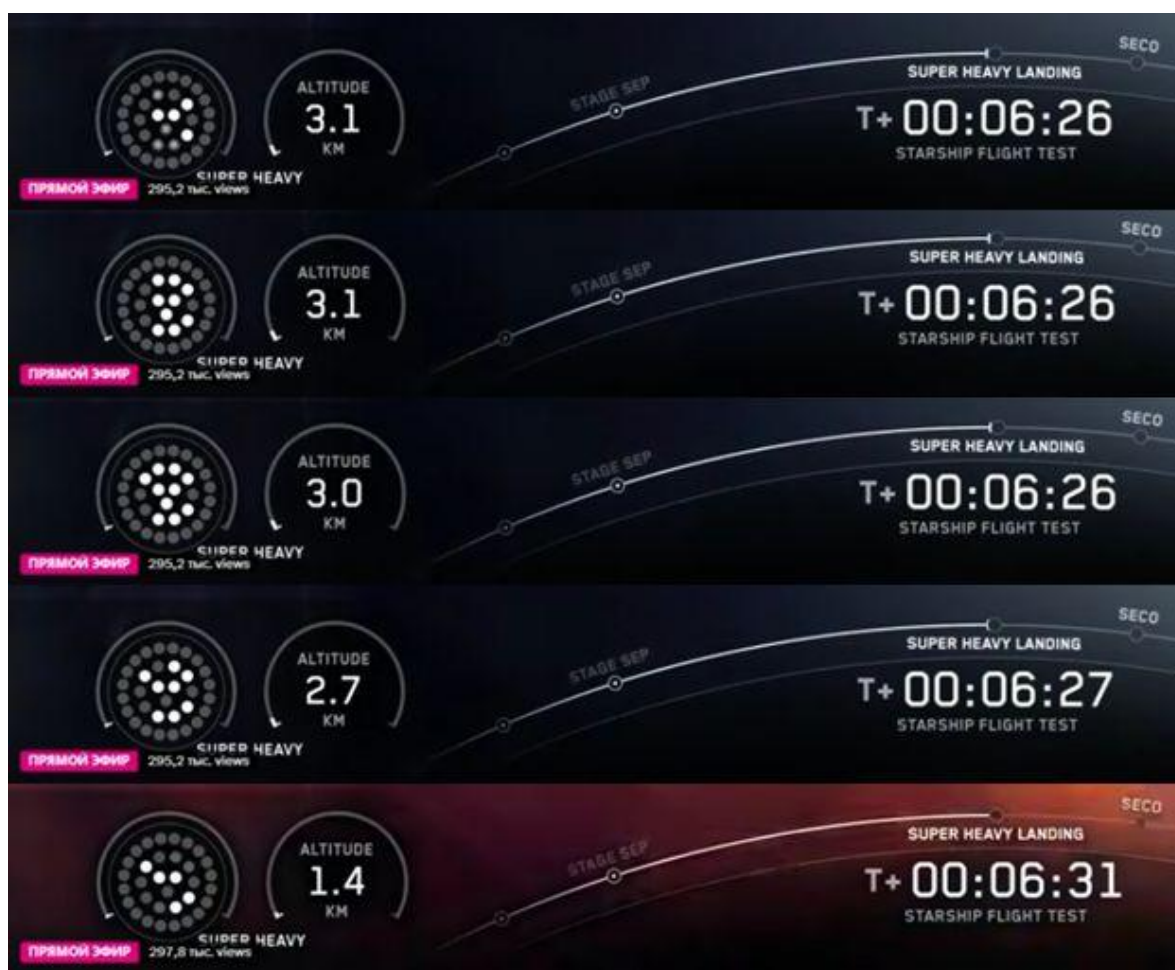
Рассмотрим теперь попытку посадки в океан бустера В20. На рис. 5 показано, в каком порядке включались и выключались двигатели в этот момент. В итоге, вместо 13 двигателей заработало только 5, и бустер снова не смог полностью затормозиться, и разрушился при ударе о воду, но уже с меньшей скоростью. К сожалению, траекторных данных в открытом доступе на этом участке его полета нет. Однако, экстраполяция скорости с высоты 7.4 км до 1.4 – высоты включения двигателей, показала, что в этот момент скорость составляла 325 – 330 м/с, что совпадает с траекторными данными всех проведенных ранее успешных посадок предыдущей версии бустера. Можно полагать, что после почти полностью успешного бустбэка (при его завершении было весьма малое расхождение времени выключения трех центральных двигателей, вызвавшее небольшое отклонение точки посадки от запланированной), параметры траектории бустера В20, в отличие от В19, в момент включения двигателей перед посадкой были практически расчетными.

Однако, запуск 13 посадочных двигателей, судя по иконографии, продолжался 4 – 5 с, на управляющие сигналы откликнулись 10 двигателей из 13, и только 5 из них все-таки запустились (см. рис. 5). В итоге, образовалось 3 пары выключенных противоположащих двигателей внутреннего кольца: E4 – E9, E5 – E10 и E6 – E11 (нумерация двигателей показана в источнике [15]). Эти тройки двигателей (E4 – E6 и E9 – E11) идут по внутреннему кольцу подряд, первые из пар начинаются с верхнего правого двигателя внутреннего кольца, и дальше счет идет по часовой стрелке, см. нижний фрагмент рис. 5. Оставшиеся 2 не включившихся двигателя – центральный E2 и левый верхний внутреннего кольца – E13, «мигали» на нескольких кадрах видео, но все же «погасли». В целом, качественно, картина укладывается в предсказание автора, сделанное сразу, как только стали видны внутренности бустера B18 после его разрушения на наземных испытаниях в ноябре 2025 года: «...это [увеличение поперечного сечения метанового трубопровода бустера] привело к смещению напорного посадочного кислородного бака к боковой стенке основного, и к появлению целого пучка труб разной длины для подачи кислорода к двигателям. Это вполне можно рассматривать как создание сцены для весьма вероятного появления небольшого оркестра (своеобразного секстета, состоящего из центрального исполнителя и 6 пар боковых), при посадке исполняющего гидроакустические мелодии на 7 различных частотах. Так что, пока одни инженеры компании SpaceX в поте лица своего, изучая аварии и изменяя режимы работы двигателей, подавляют выявленные варианты «пого», другие с не меньшим усердием создают условия для их возникновения в еще большем количестве. Что при этом делает руководство компании, сказать трудно» [5].

Рис. 5 – Включения и выключения двигателей бустера B20 при его попытке посадки [16]
