Второй кризис программы Starship

Ю. И. Лобановский

Краткое содержание

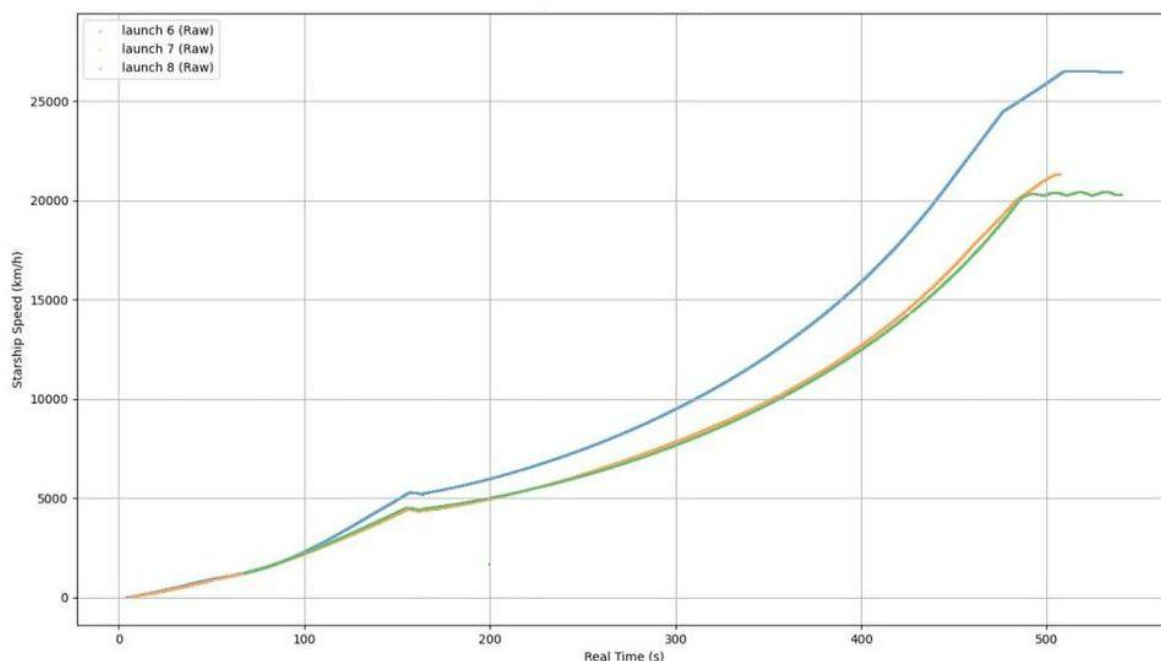
Рис. 1 – Скорость корабля Ship в трех последних полетах (IFT-6 – IFT-8)

Из-за бóльшей массы и прежней силовой установки новая версия корабля Ship разгонялась медленнее, чем старая. В восьмом полете, по крайней мере, на заключительном этапе разгона тяга силовой установки была немного снижена по сравнению с тягой в предыдущем полете, но в обоих случаях полеты завершились разрушениями вторых ступеней.

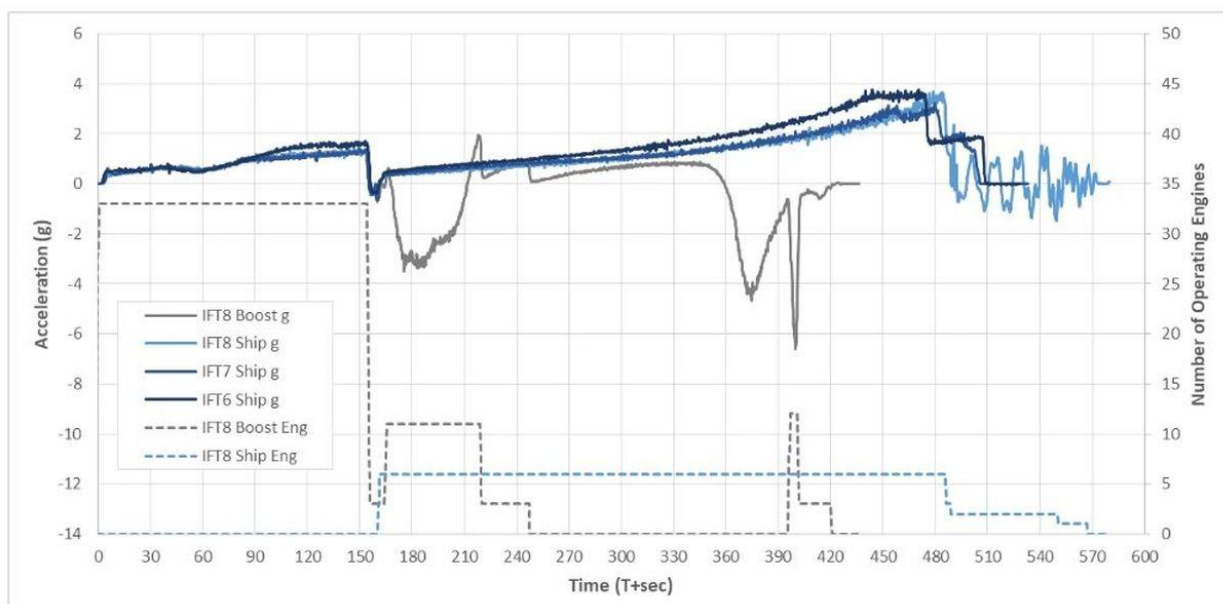
Рис. 2 – Ускорения системы Starship в трех последних полетах (IFT-6 – IFT-8), а также ускорение бустера и число работающих двигателей в восьмом полете (IFT-8)

Вернемся теперь к рис. 1, 2. Разгон второй ступени в шестом полете уже традиционно завершался отключением за 15 – 30 секунд до набора требуемой скорости трех внешних двигателей Raptor-2 с вакуумными соплами, специально предназначенных для работы на больших высотах именно в этих условиях. Это было вызвано тем, что чуть позже по времени они входили бы в зону возбуждения «пого». При этом появлялся излом на графике скорости, и снижалась потенциально возможная полезная нагрузка, но, в этих пусках, в отличие от второго, седьмого и восьмого полетов взрывов на финише участка разгона не происходило. Причем, с каждым полетом от третьего до шестого, время отключения внешних двигателей все увеличивалось.

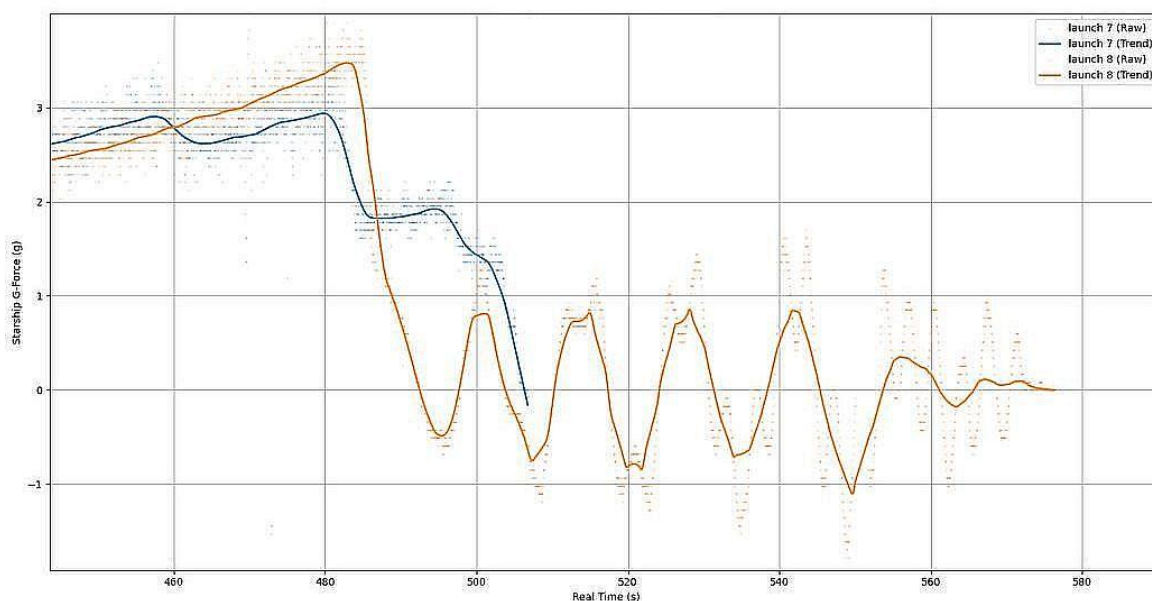
Рис. 3 – Ускорения вторых ступеней (кораблей Ship) на завершающих участках двух последних полетов (IFT-7 и IFT-8)

При этом из данных, представленных на рис. 3, можно сделать вывод о том, что колебания ускорения, а, значит, и тяги, начались достаточно задолго до отключения первого двигателя. Количество метана в баке с

Теперь снова вернемся к рассмотрению траекторных данных. На рис. 3 достаточно хорошо виден процесс последовательного отключения системой управления двигателей корабля S33 в седьмом полете, хронология которого приведена в предыдущем разделе данной работы. В то же время в восьмом полете в 8:04, взорвавшись, прекратил работу внешний двигатель (с вакуумным соплом) и, судя по иконографике, за 2 – 3 секунды, а скорее всего еще быстрее, прекратили работу все три центральных двигателя. Два оставшихся внешних двигателя, расположенные дальше от взрыва и прикрытые от него центральными двигателями, тем не менее, продолжили свою работу, заставляя корабль совершать впечатляющие кульбиты, напомнив о первом полете системы Starship. Ответ на вопрос, почему не взорвались они, будет дан ниже в этом тексте.

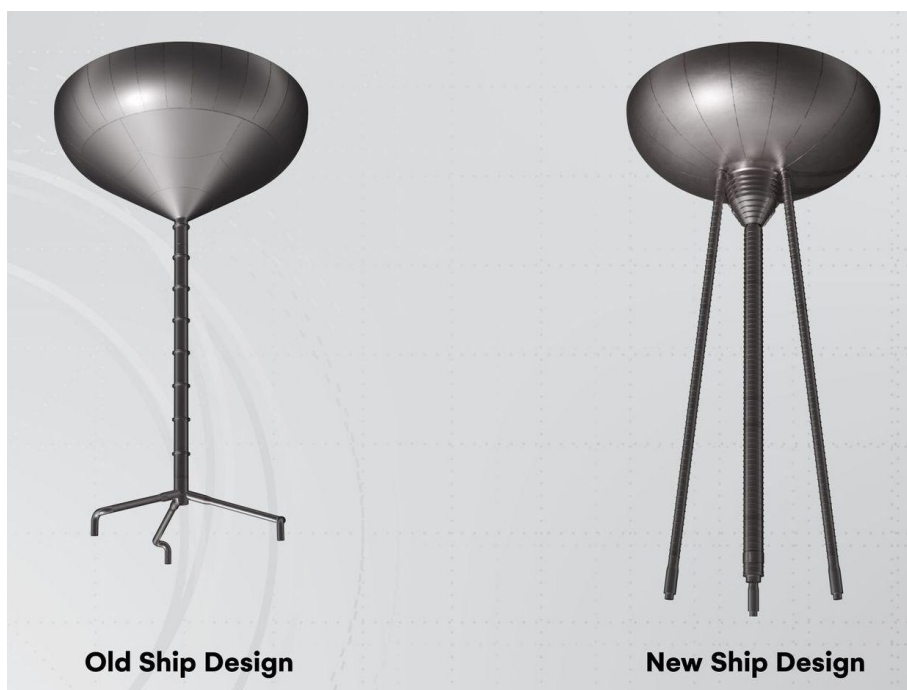
И тогда выяснилось, что питание метаном всех шести двигателей происходило с помощью одной трубы, проходящей вдоль центральной оси кислородного бака, а уже в самом конце от этой единой трубы отходили 3 боковых отводка к двигателям с вакуумными соплами, а чуть ниже были 3 отвода к центральных двигателям с короткими атмосферными соплами, см. левое изображение на рис. 4 [12]. И это, как было хорошо известно автору из опыта оценок гидроакустических частот в водоводах напорных систем гидроэлектростанций, в корне меняло все дело.

Рис. 4 – Архитектура системы питания силовой установки метаном первой и второй версий кораблей Ship (вторых ступеней системы Starship)

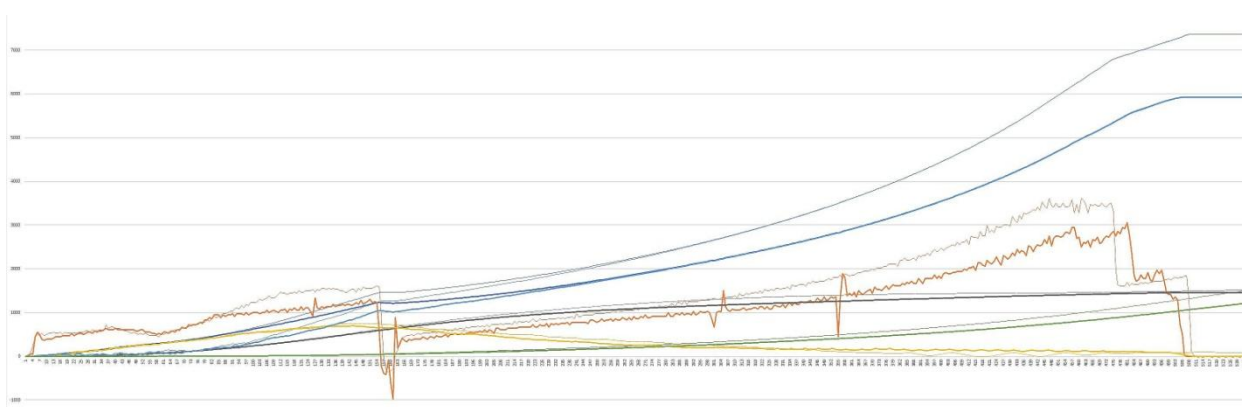
Рис. 6 – Полеты IFT-6 и IFT-7 (вторые ступени), ускорения – тонкая и толстая фиолетовые линии при IFT-6 и IFT-7 соответственно, с резкими скачками [17]

«Спустя еще две минуты [скорее, через 65 с, то есть в момент времени 6:03 – 6:04, см. рис. 6] была замечена еще одна вспышка, за которой последовали устойчивые пожары в хвостовом отсеке. В конечном итоге, это заставило все двигатели Starship, кроме одного, выполнить контролируемые последовательности выключения, и далее это привело к потере связи с кораблем. Телеметрия с корабля в последний раз была получена чуть более чем через восемь минут и 20 секунд полета».

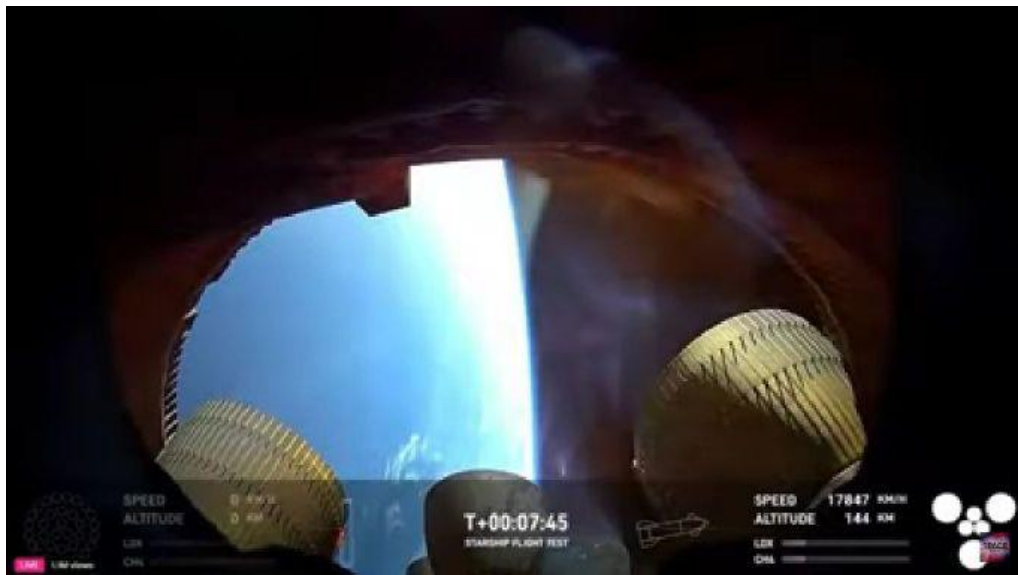
В восьмом полете, несмотря на то, что предвестники грядущей аварии тоже существовали, но первый из них можно было заметить только секунд за 20 до аварии – в 7:45 на кадре из хвостового отсека появился слабый отблеск короткого всполоха пламени где-то в окрестности задней крышки кислородного бака [23], см. рис. 8. Таким образом, время развития аварийного процесса при IFT-8 было на порядок короче, чем при IFT-7, что хорошо соответствует типичным временам развития автоколебаний типа «пого».

Рис. 8 – Отблеск на обресе хвостового отсека корабля от короткого всполоха пламени в его верхней части при IFT-8

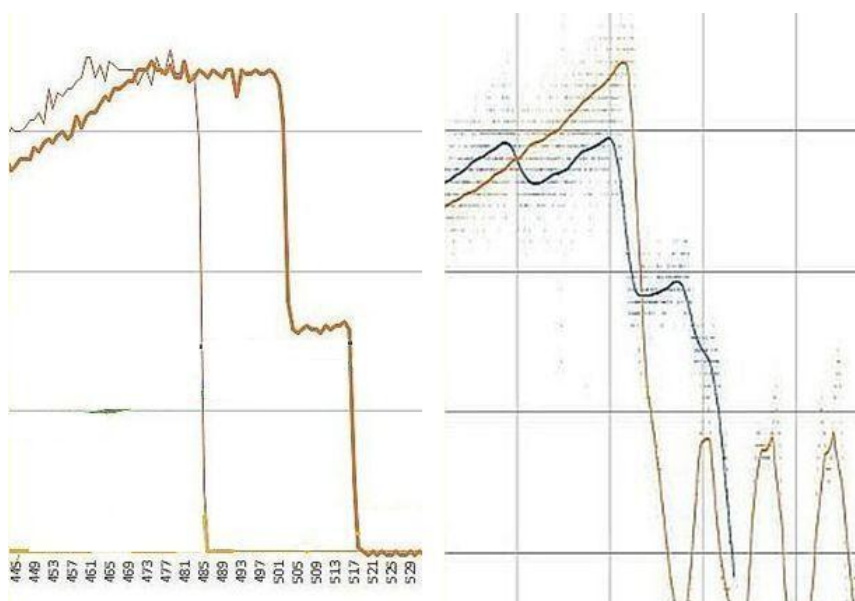
Рис. 9 – Ускорения при завершении разгона кораблей Ship при IFT-2, IFT-3, IFT-7 и IFT-8

Следует отметить, что за исключением этого момента, развитие аварии второй ступени при IFT-8 весьма похоже на то, что происходило 15.5 месяцев назад при IFT-2, см рис. 9, в левой части которого показаны ускорения кораблей Ship перед аварией при IFT-2 и перед завершением разгона при IFT-3, а в правой части аналогичные ускорения при IFT-7 и IFT-8 перед новыми авариями. Графики приведены к одному масштабу, разные критерии выглаживания приводят к различной гладкости сравниваемых кривых. Сходство аварий во втором и восьмом полетах, несомненно, как и отличие их от аварии в седьмом полете.

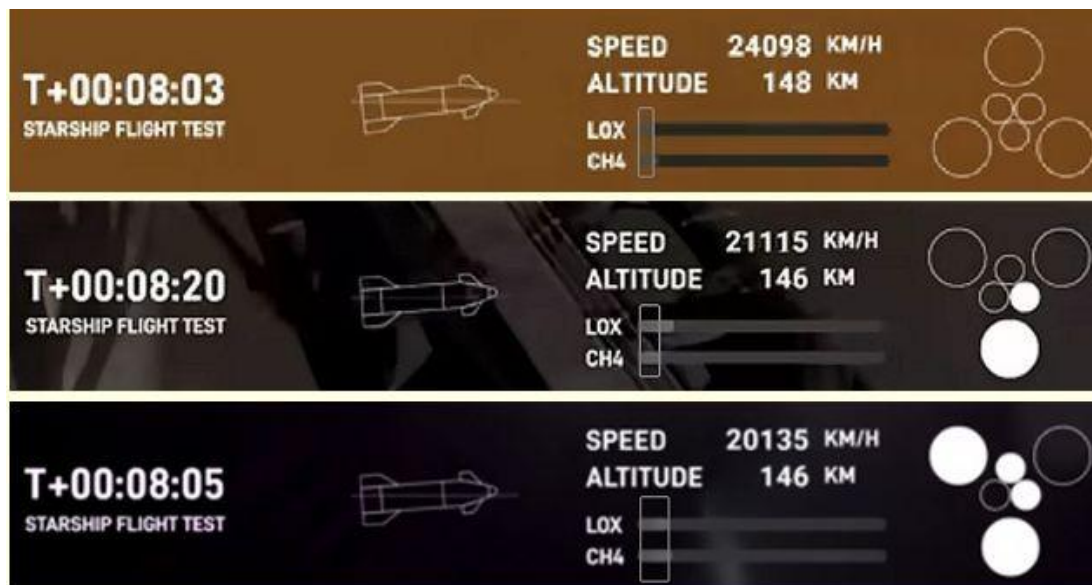
Рис. 10 – Соотношение долей кислорода и метана в баках кораблей Ship при IFT-2, IFT-7 и IFT-8 в кульминационные моменты трех аварий

При нормальном течении процесса доли остатков топлива в баках ракетной ступени должно быть примерно одинаковым, что, обычно, и происходит. При просмотре видеороликов всех восьми полетов системы Starship можно иногда увидеть некоторые отклонения от равенства долей метана и кислорода, особенно, в моменты развития аварий. Даже на рис. 10 можно заметить, что во втором полете в момент отключения двигателей, доля кислорода была чуть меньше, чем доля метана (см. на верхнее окно рис. 10), а в восьмом – стало чуть меньше метана (см. на нижнее окно). Это могло быть связано с неточностью работы датчиков уровня топлива, а также с утечками его компонент – без этого пожары в хвостовом отсеке корабля, видимо, были бы невозможны. Однако все эти утечки настолько невелики, что их довольно сложно увидеть на соответствующих индикаторах. Но в седьмом полете (см. на среднее окно) различие в долях компонент, возникшее всего за ~ 15 секунд очень велико, при том, что к началу этого явления отключилась уже половина двигателей, и расход топлива снизился, как минимум, вдвое по сравнению с номинальным. Стоит отметить, что в восьмом полете в 8:20 датчики показывали в кислородном баке больше жидкости, чем в седьмом полете за 15 секунд до этого. Достаточно очевидно, что при поперечных колебаниях длинных и тонких трубопроводов их разрушение начинается в месте закрепления их концов, следовательно, можно ожидать, что метан из поврежденного или даже разрушенного трубопровода стал попадать в кислородный бак, вследствие чего в этот момент и возникла беспрецедентная диспропорция в компонентах топлива.
