Анализ конструкции бустера системы Starship и ее развития за 2.5 года летных испытаний

Ю. И. Лобановский

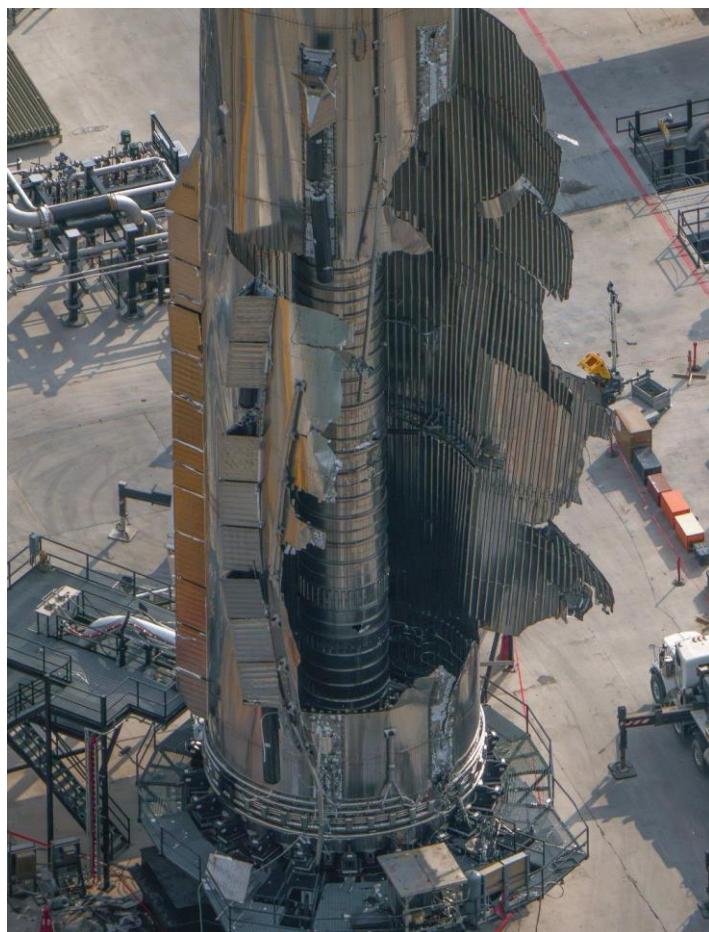
Рис. 1 – Общий вид внутренностей бустера SH18 (B18) – первого экземпляра новой версии V3 после неудачных криогенных испытаний [7]

Сравнение диаметров центральных труб для подачи метана в двигатели версий бустера V3 и V1 (см. рис. 1 и 2) показывает, на первый взгляд, необъяснимое раздувание поперечного ее сечения в новой версии. Зачем? Чем больше сечение, тем больше масса трубы, а ведь идет постоянная борьба за снижение общей массы конструкции ракеты. Далее будет показано, как понимание этих изменений в сопоставлении с анализом конструкции ракеты-носителя New Glenn оказалось точкой кристаллизации, из которой вырос общий анализ конструкции бустера системы Starship, проведенный в последующих разделах данной статьи.

Сравнение рис. 1 и 2 позволяет убедиться, что центральная труба подачи метана бустера версии V3 по объему выросла в несколько раз, и оказалась совершенно циклопических размеров – ее диаметр стал почти таким же как и всей ракеты Falcon 9. Вряд ли это является достоинством, так как увеличивает сложность и массу топливной системы бустера.

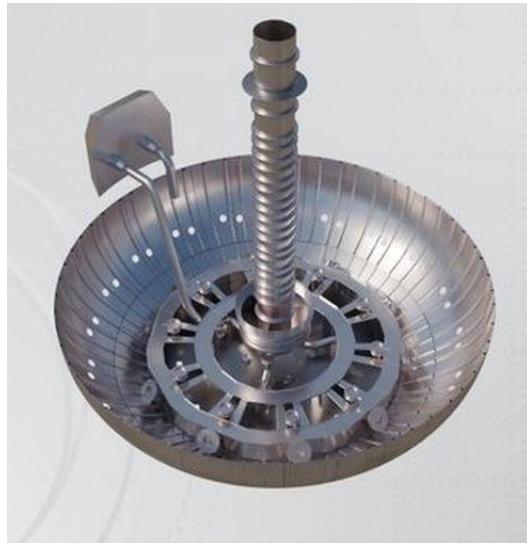
Рис. 2 – Рендер нижней части кислородного бака бустера SH7+ версии V1 с нижним участком центральной трубы для подачи метана [8]

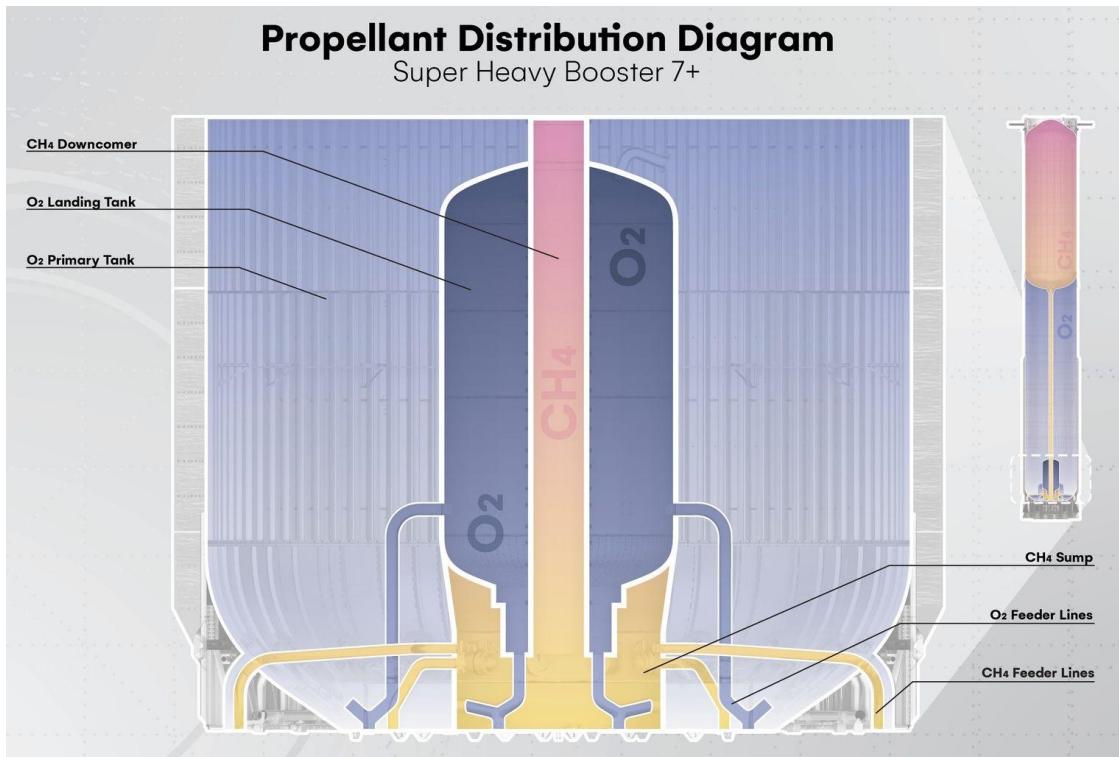
Утверждается, что в таком виде центральная труба подачи метана в двигатели бустера с очень сильно выросшим поперечным сечением стала еще и промежуточным баком для его хранения, и что это является весьма удачным решением [9]. Однако, совершенно очевидно, что увеличив высоту бака метана за счет соответствующего уменьшения высоты бака кислорода при сохранении его объема за счет более тонкой центральной трубы с нормальной пропускной способностью, мы получим более легкую конструкцию. И все это уже было реализовано в версии V1 бустера, см. рис. 3.

Рис. 3 – Схема системы распределения топлива бустера SH7+ версии V1 [8]

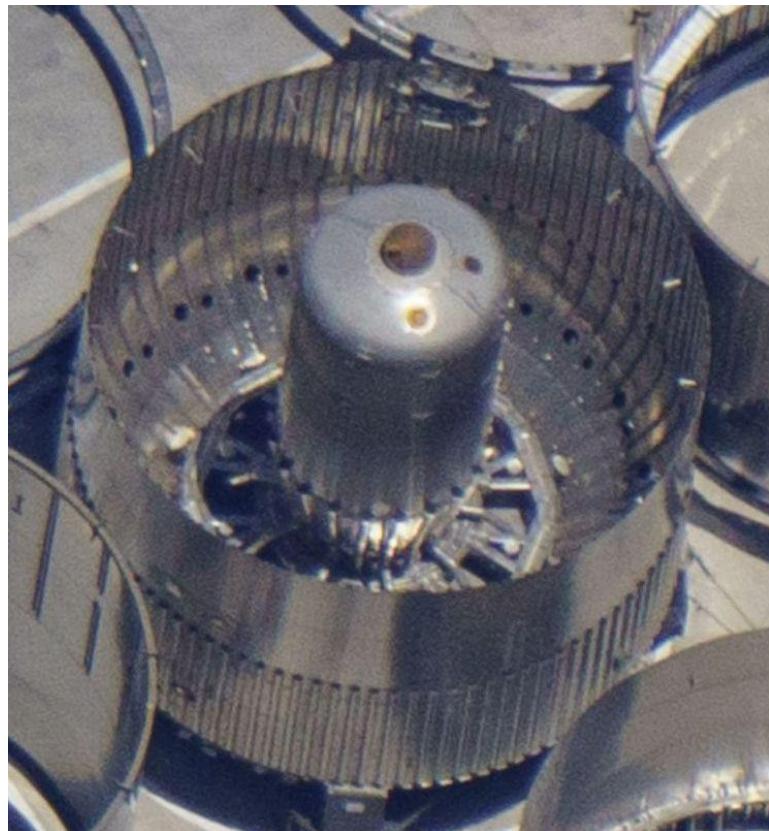
Вокруг относительно тонкой центральной трубы подачи метана к двигателям отлично компонуется кислородный посадочный напорный бак с симметрично расположенными трубами подачи кислорода, см. рис. 3, 4.

Рис. 4 – Нижняя часть основного кислородного бака бустера SH7+ версии V1 с центральным посадочным баком кислорода [8]

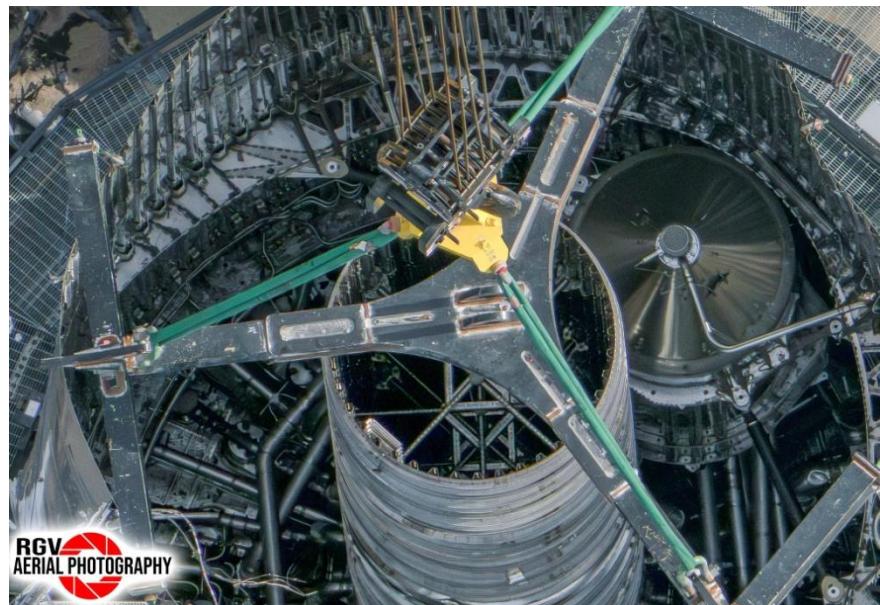
При этом на бустере новой версии V3 из-за огромной центральной трубы для подачи метана посадочный напорный бак кислорода в центре основного кислородного бака разместить уже невозможно. Поэтому он сдвинут вбок, перекаивая всю ранее симметричную конструкцию, см. рис. 5.

Рис. 5 – Нижняя часть основного кислородного бака бустера SH18 версии V3 с боковым посадочным баком кислорода [9]

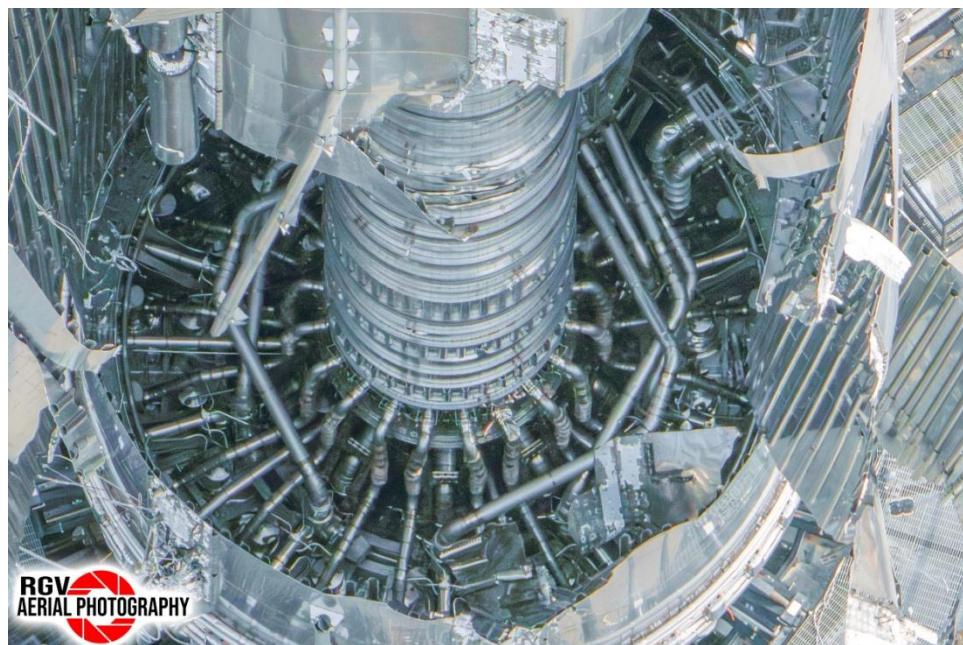
Но хуже всего то, что при таком расположении кислородного посадочного бака из 13 труб, подающих кислород к 13 работающим при посадке двигателям, обязательно будет не менее 7 вариантов их длин вместо прежних двух, см. рис. 6. А это означает, что появляется возможность для возникновения до 7 вариантов «пого», разобраться с которыми путем летного эксперимента может оказаться просто невозможным. По выбранной методике выявления «пого» только для отработки этого узла может потребоваться до 7 полетов системы Starship со взрывами вблизи посадочной башни.

Рис. 6 – Видимая часть трубопроводов, идущих от бокового посадочного бака кислорода к двигателям бустера SH18 версии V3 [7]

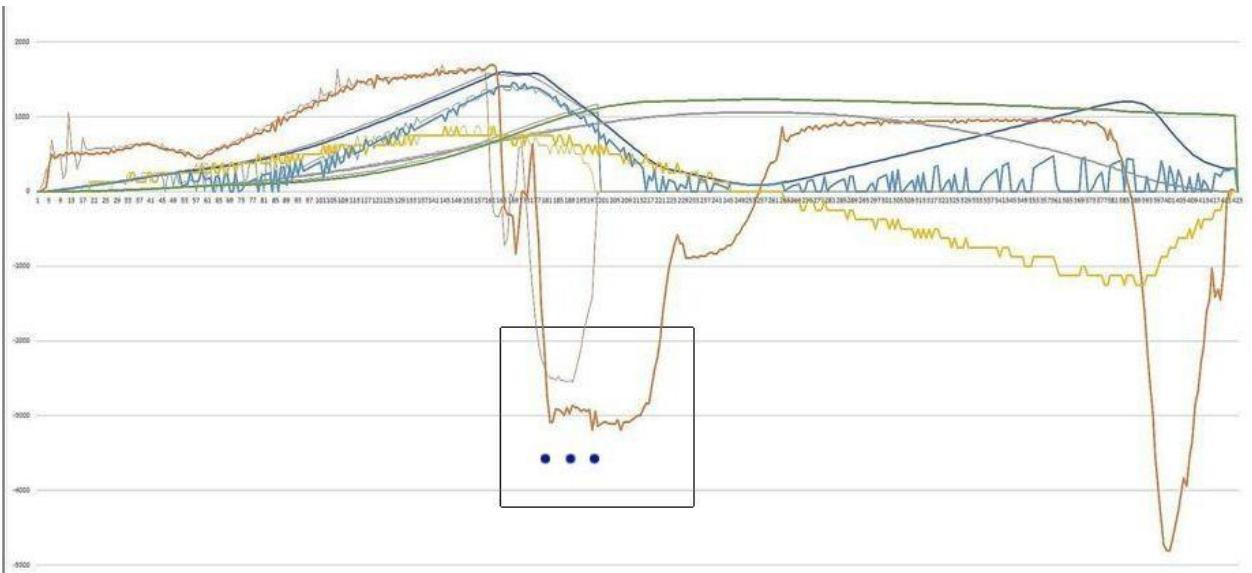
Рис. 7 – Ускорение, скорость, высота и прямая (горизонтальная) дальность, а также горизонтальная и вертикальная компоненты скорости бустера системы Starship во втором и третьем полетах [6]

Сравнивая ускорения бустеров во втором – 25 м/с^2 (тонкая серая линия) и в третьем – около 30 м/с^2 (более толстая сиреневая линия) полетах на квазистационарном участке бустбэка, выделенном прямоугольной рамкой на рис. 7, с учетом того, что во втором полете на этой части траектории работало только 9 двигателей из 13, легко получить, что в третьем полете тяга в расчете на один двигатель была, примерно, на 20 % ниже, чем во втором. Расчетное ускорение во втором полете при всех работающих двигателях должно было составлять около 36 м/с^2 . Его уровень показан на рис. 7 тремя синими точками. Именно этот режим неожиданно для разработчиков системы Starship оказался внутри зоны возбуждения «пого» по осцилляциям в системе подачи кислорода в двигатели внутреннего кольца бустера.

Взрыва бустера при бустбэке в третьем полете удалось избежать, однако, снижение тяги двигателей оказалось недостаточным, и автоколебания в третьем полете все же возникли еще в достаточно слабой форме в самом конце этой фазы полета, что привело к отклонению финального положения вектора скорости после отключения двигателей и выходу бустера на нерасчетную траекторию [6]. В следующем, четвертом полете тяга двигателей была снижена еще на 3 %, так что максимальное ускорение бустера (тонкая серая линия внутри прямоугольника) стало примерно равным 29 м/с^2 , см. рис. 8:

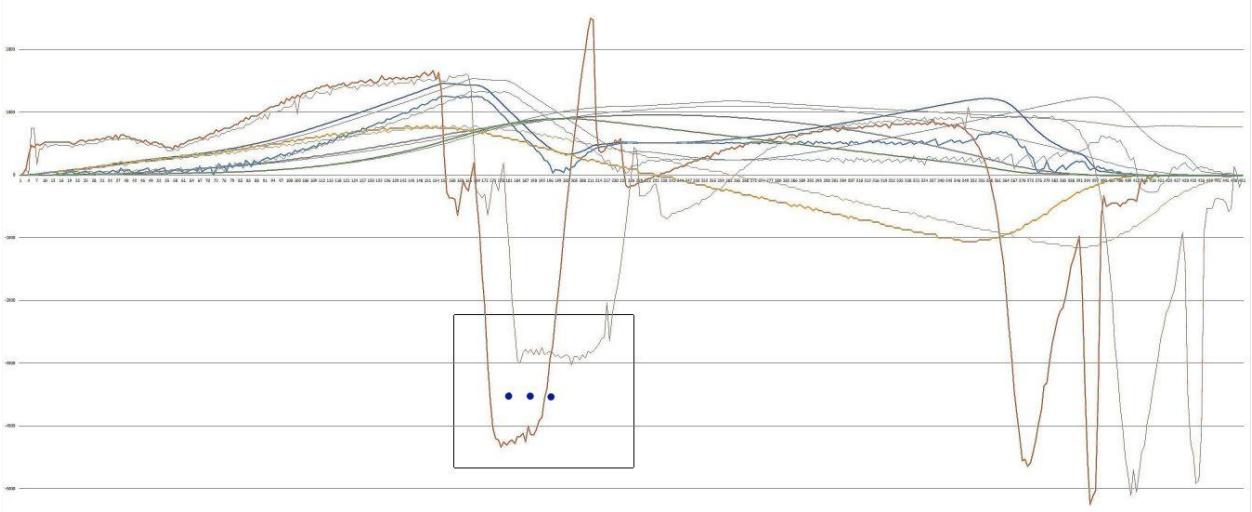
Рис. 8 – Ускорение, скорость, высота и прямая (горизонтальная) дальность, а также горизонтальная и вертикальная компоненты скорости бустера системы Starship в четвертом и пятом полетах [6]

На этот раз все прошло по плану, и это был первый полет без взрывов и больших разрушений, когда обе ступени смогли плавно приводниться, только вторая ступень сильно, до дыр обгорела. Однако в следующем полете бустбэк прошел форсировано, с уровнем тяги, который был выше опасного настолько же, насколько в четвертом полете он был его ниже (ускорение возросло с 29 до 43 м/с^2), см. на рис. 8 на тонкую серую и толстую сиреневую линии внутри прямоугольника. При этом время маневра соответственно сократилось. И
