# Иерихон на Енисее

Юрий ЛОБАНОВСКИЙ,

**Расследование катастрофы на Саяно-Шушенской ГЭС с самого начала сопровождалось заявлениями официальных лиц, в том числе и главы Ростехнадзора, что произошло нечто необъяснимое.**

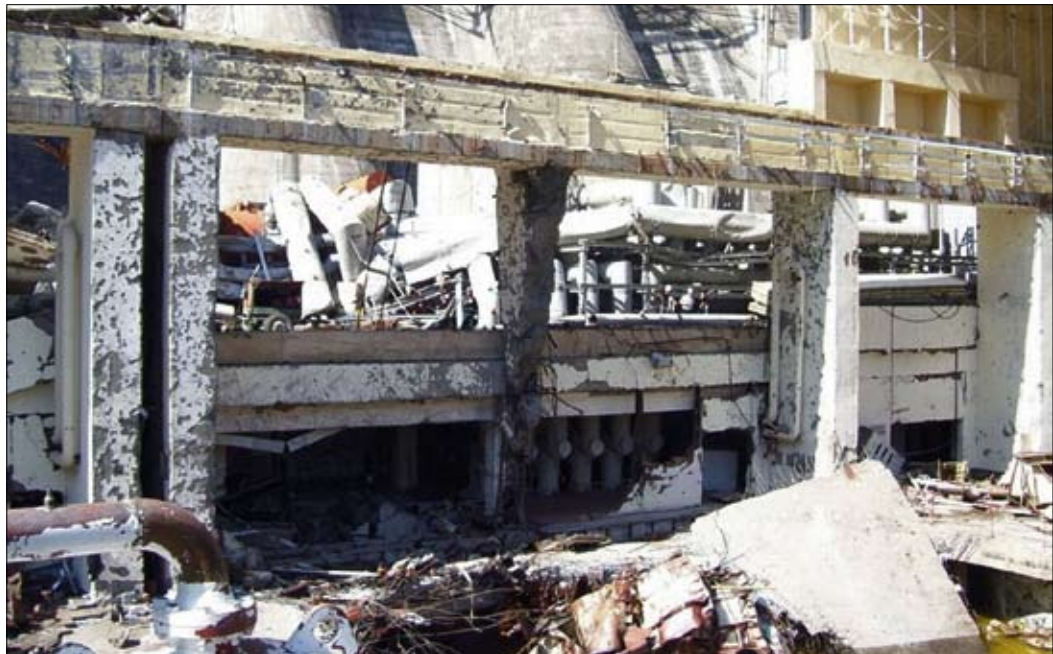
Однако материальные следы «загадочного» вылета ротора второго гидроагрегата из турбинного колодца запечатлены на ближайшей к агрегату бетонной колонне – четвертой опоре подкранового пути (фото). Так что, несмотря на некоторую экстравагантность заявлений главы Ростехнадзора о полетах второго гидроагрегата, за этими словами скрываются действительно произошедшие события. Высота опоры – 11,5–12 м, высота подъема гидроагрегата, которая не может быть меньше этих значений, по словам начальника Ростехнадзора, составляет 14 м. Согласование данных настолько удовлетворительное, что последнее значение можно использовать для дальнейшего расследования катастрофы.
