Наводнение в Крымске: причины и механизмы затопления города

И. Н. Днестрянский, Ю. И. Лобановский

Краткое содержание

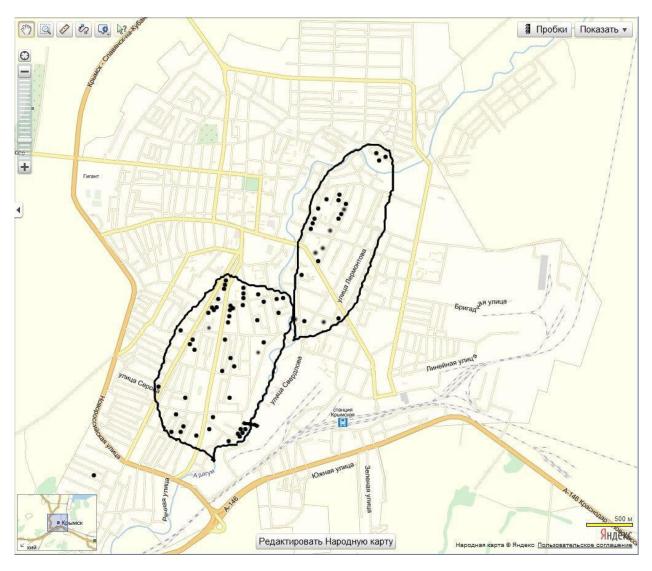
Рис. 1

Результаты такого элементарного построения, представленного на рис. 1, оказались совсем нетривиальны. Совершенно определенно можно утверждать, что имеются две зоны гибели – два «пятна смерти» на карте Крымска, одно на левом, и другое – на правом берегах. В левобережное пятно смерти попадает 50 точек, в правобережное – 20 (и туда еще входят 3 точки на левом берегу у реки в самом конце этого пятна). Только 1 точка из 74 оказывается вне этих пятен значительно выше по реке в окрестности ее входа в город еще перед шоссе, опоясывающем Крымск с запада и с юга. При этом, как будет видно далее, эта точка вообще находится вне зоны затопления. Она отмечает смерть старушки 84 лет от роду [5]. Поэтому, весьма вероятно, что старушка просто умерла в ту страшную ночь, а не утонула, и эту точку вообще следует исключить из рассмотрения.

Левое пятно представляет собой почти прямоугольник длиной около 1.8 км и шириной около 0.9 км. Именно на эту площадь в 1.6 км², что составляет менее 11 % от общей площади затопления, равной 15 км² [6], приходится около ²/₃ всех жертв. Правая граница пятна проходит примерно по реке, левая – по улице Луначарского, то есть, видимо, по имеющемуся там пока слабому поднятию местности, которое чуть левее можно уже увидеть на картах рельефа Гугл. Левобережное пятно смерти начинается на крутом повороте Адагума вправо и заканчивается практически прямолинейной границей в окрестности пересечения перпендикулярной реке Переяславской улицы с прибрежной улицей Адагумской и сходящимися вместе улицами Ленина, Советской и Луначарского, которые находятся в нескольких сотнях метров от реки. По свидетельству очевидца, не более чем в 100 - 200 м от этой границы находится совершенно целое, не разрушенное наводнением стеклянное «кафе в немецком стиле» [7]. При этом, наибольшая концентрация смертей, как видно из рис. 1, наблюдается именно у завершающей границы этого пятна. Таким образом, создается впечатление, что по этой зоне будто бы проехал какой-то смертельно опасный каток, который по ходу своего движения становился чем дальше, тем опаснее, и вдруг неожиданно он «сломался» и исчез, не оставив никаких следов своего существования кроме полосы смертей и разрушений. Кроме того, необходимо отметить, что левобережная сторона Адагума по границе пятна на 2 с лишним метра выше, чем правобережная, что сильно ограничивает возможные глубины затопления левобережья. На рис. 1 короткой чертой пересекающей правую границу пятна указано место расположения поперечного разреза долины реки Адагум (см. в источнике [8] «гидрологический поперечник» 2), где это хорошо видно.

Вся оставшаяся треть погибших также относится к четко локализованной и вытянутой вдоль реки области длиной около $2.2\,\mathrm{km}$ и шириной $0.5-0.7\,\mathrm{km}$, площадью около $1\,\mathrm{km}^2$. Левая граница этого пятна проходит примерно по реке, может быть, чуть в стороне от нее, правая, где-то за параллельной реке улицей Лермонтова, очень сильно пострадавшей от наводнения [7], но не имеющей на этой карте ни одной точки, соответствующей смертному случаю. Это вызвано либо тем, что база данных еще неполна, либо тем, что в многоэтажных зданиях этой улицы было легче спасаться от сравнительно медленно развивающегося

Обычно, перед разрушением волна имеет наибольшую высоту и крутизну. Видимо, этим и объясняется скопление точек на финишной границе левобережного пятна смерти на рис. 1.

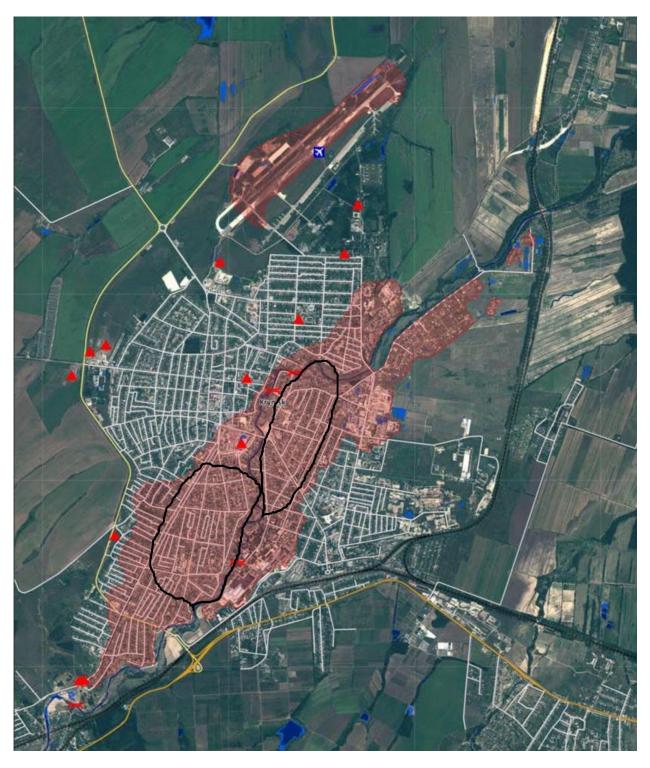
Рис. 2

Зона затопления по данным спутника детальной съемки земной поверхности системы «Плеяды» на момент не ранее 11 июля показана на рис. 2 [9]. Оттенками красного закрашена зона затопления городских кварталов. Так как с момента наводнения прошло не менее 4 дней, то вполне естественно, что ее площадь, составляющая по визуальным оценкам, 11 км², на 25 – 30 % меньше, чем по данным источника [6]. Тем не менее, не исключено и то, что даваемая в сводках площадь затопления Крымска несколько завышена. Черным контуром обведены примерные границы описанных выше пятен смерти.

и резкому кратковременному возрастанию уровня воды. Волна, имевшая крутой и близкий к прямолинейному в плане фронт, прошла между затопленным руслом Адагума справа, где она исчезала из-за большой глубины воды, и границей мелководья, накрыла территорию левобережного пятна смерти и привела к гибели примерно $\frac{2}{3}$ от всех погибших жителей Крымска. При этом нужно помнить, что в 3 часа ночи 7 июля граница мелководья могла проходить несколько ближе к реке, чем к моменту полного завершения затопления города, или несколько дней спустя, что было зафиксировано на рис. 2.

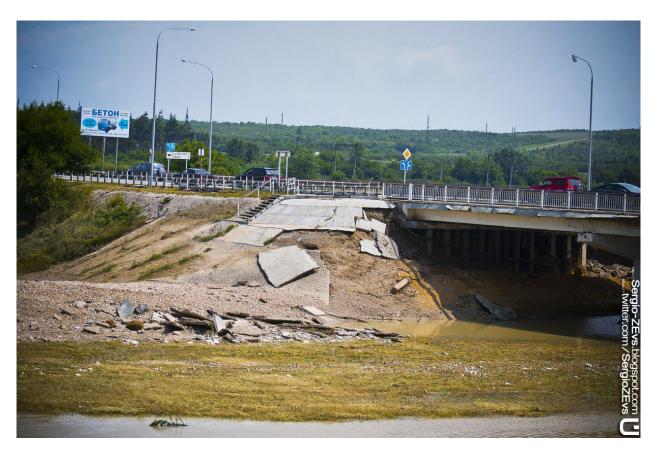
Рис. 4

Высота дорожного полотна моста над уровнем воды, полученная ее сравнением с высотой автомобиля типа седан или хэтчбек (1.5 м) по фотографии, представленной на рис. 4 [16], составляет около 6.5 м. При глубине реки в обычном состоянии не более 0.5 м, его полная высота будет около 6.5 - 7 м, что совпадает с данными из источника [17]. Расстояние до нижней балок моста на 1 м меньше, то есть глубина потока воды, касающегося их нижних поверхностей, составляла бы около 6 м.

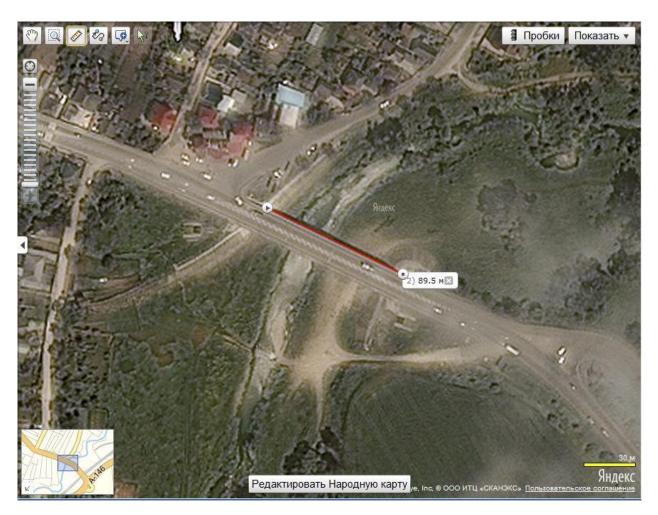
Рис. 5

Длина пролета моста — около 90 м (см. рис.5), ширина между его основаниями — около 60 м. Из этих данных при заданном расходе легко получить глубину потока, текущего под мостом. Добавив 0.5 м на глубину номинального русла с пренебрежимо малой площадью сечения в этих оценках, получим, что при расходе 1500 м³/с расстояние между его поверхностью и нижней балкой моста составит около 0.5 м. Для того, чтобы происходило захлестывание воды на мост (а то, что это было, видно по мусору, оставшемуся на его ограждении, см. фотографию 9 из источника [18]), необходим расход, который, как минимум, должен быть в полтора раза больше (см. таблицу 1). Повреждения покрытия откосов моста также свидетельствуют об уровне воды около 6.5 м и вряд ли выше 7 м. Таким образом, расход Адагума на входе в Крымск на максимуме был, по-видимому, близок к 2250 м³/с, что почти в 700 раз больше среднегодового расхода реки. При этом не исключены кратковременные «всплески» потока с дополнительным ростом мгновенного расхода.

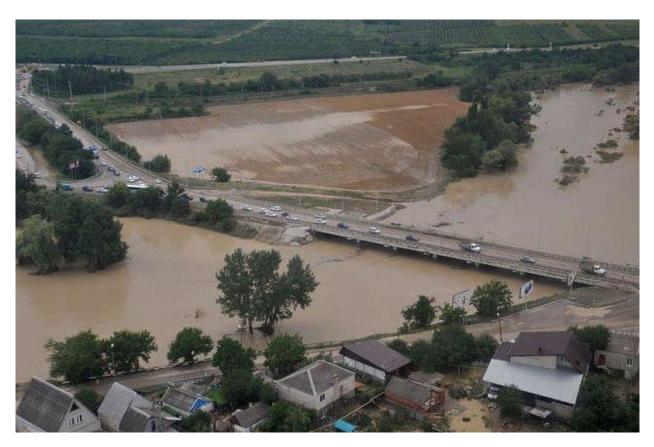
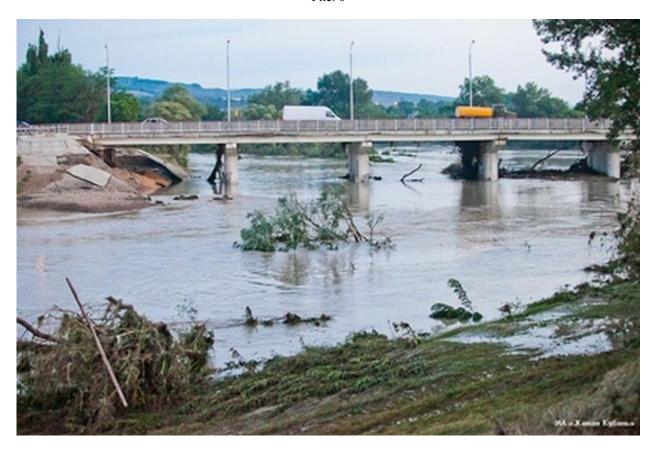
Другие фотографии этого моста утром и днем 7 июля (рис. 6, 7) показывают, что после завершения острой фазы наводнения проходы между его опорами остались практически чистыми от крупного мусора (см. [19, 20]).

В целом, можно оценить конструкцию данного моста как адекватную и вполне отвечающую условиям даже произошедшего 7 июля 2012 года беспрецедентного затопления окружающей местности. Никаких

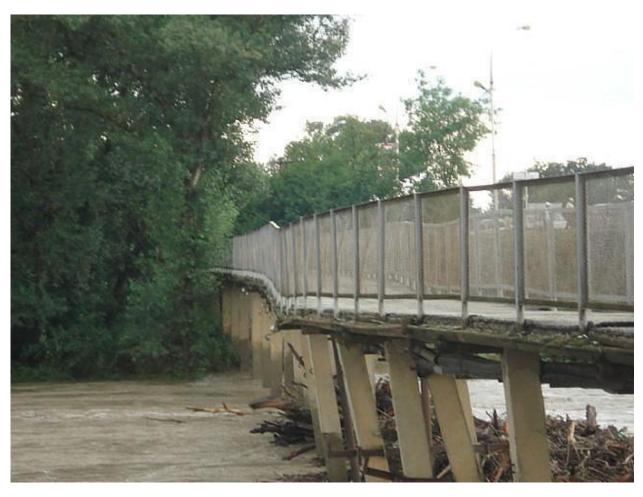
Рис. 8

серьезных заграждений под этим мостом не возникло. Некоторые мосты перенесли удар стихии гораздо хуже, см., например, рис. 8 из источника [21].

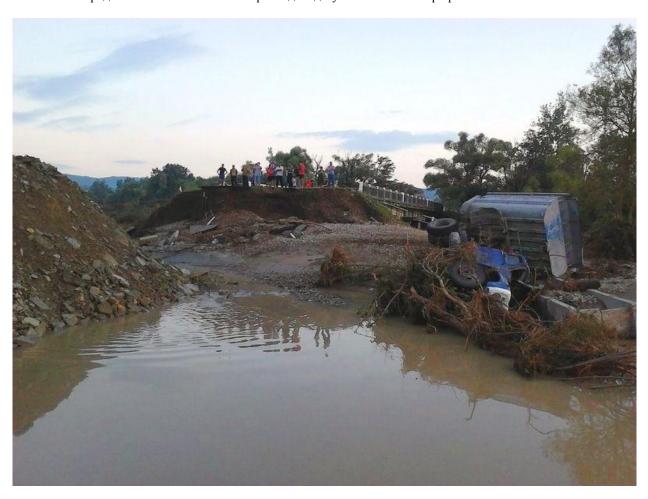
Рис. 9

На крутом повороте реке Неберджай прорвало насыпь у моста, находящегося примерно в 13 км от расчетной точки, см. на рис. 9 фотографию из источника [18]. При этом были неизбежны резкие колебания расхода воды в этой реке, дающей примерно 40 % расхода Адагума перед Крымском. Когда это произошло, авторам данной работы неизвестно. Происходили периодические сбросы из Неберджайского водохранилища через шахтный водосброс, и расход в них мог достигать примерно 100 м³/с [24], что составляет порядка 5 % от максимального расхода Адагума в ночь катастрофы.

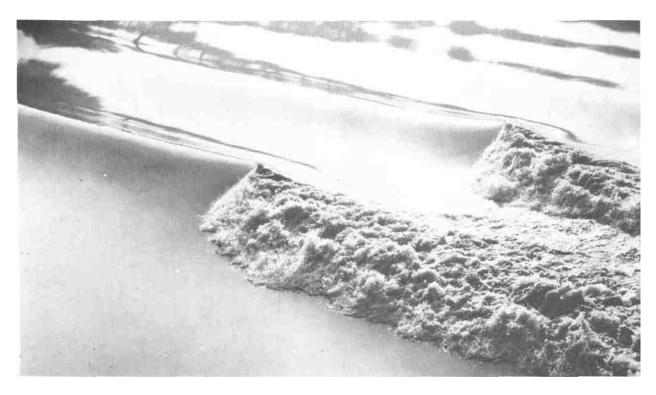
Рис. 10

Опыт показывает, что формула (2) справедлива только до тех пор, пока величина h не превышает 3/5 от H. Если это отношение становится больше, то на фронте волны происходят интенсивные пульсации, уносящие от него энергию, и в формуле (2) вместо отношения h/H нужно оставлять коэффициент 3/5. На рис. 10 из источника [28] демонстрируется именно эта смена механизма рассеивания энергии на фронте бора в зависимости от отношения h/H. Глубина воды в середине английской реки Северн (в левой части фотографии) равна примерно 2 м, а справа — мелководье. Видно резкое качественное изменение характера поведения воды на фронте бора при уменьшении глубины.

- 1. В газе возникает трехмерное течение, а на поверхности воды оно практически двумерное.
- 2. Фронт ударной волны на поверхности воды прямолинейный (см. рис. 10), а в газе изогнутый (см. рис. 12).
- 3. В газе возмущения вносит твердое тело, а на поверхности воды возмущающим объектом оказался достаточно резкий и мощный подъем воды, вызванный быстрым изменением условий в горных ущельях выше по реке

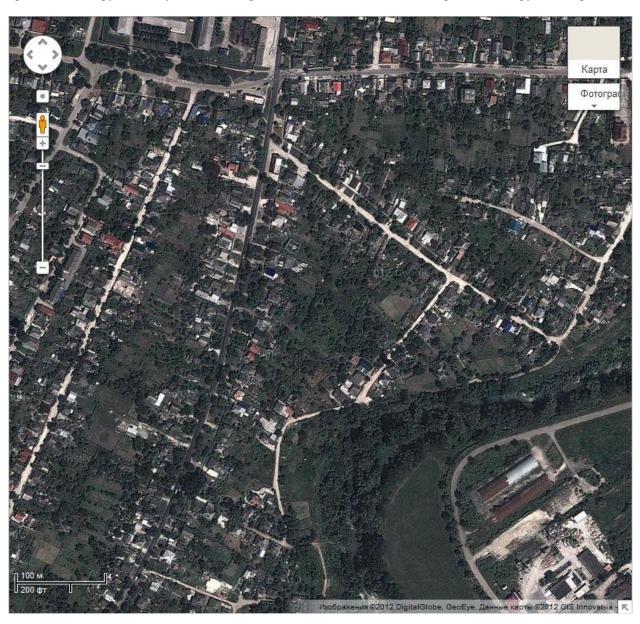
Рис. 11

Следует отметить, что, судя по спутниковым фотографиям из Гугла, на этом изгибе реки имеется понижение левого берега и незастроенный, а, значит, пониженный узкий участок местности, как бы продолжающий русло Адагума. Весьма вероятно, что именно так когда-то пролегало его русло, см. рис. 11.

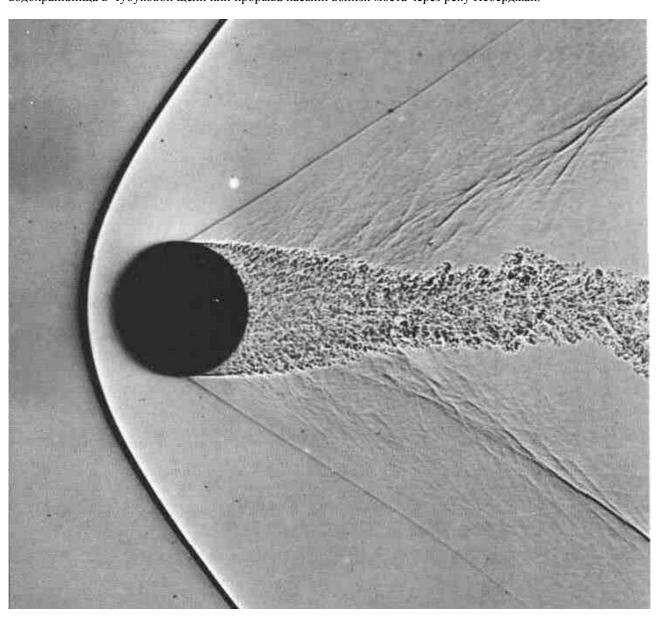
Рис. 12

Можно провести приближенные аналогии между возникновением ударной волны на мелководье и полетом со сверхзвуковой скоростью твердого тела в газе, см. рис. 12, где такой процесс показан при числе Маха, то есть при отношении скорости полета тела и к скорости звука c, $M=u/c\approx 1.5$. Качественными отличиями этих двух процессов является то, что:

Однако, выдув сверхзвуковой струи газа приведет к картине образования ударной волны, качественно похожей на ту, что изображена на рис. 12. А быстрые изменения условий в горах могли возникнуть в результате кратковременного и резкого усиления дождя, прорыва образовавшихся на притоках Адагума плотин на притоках из нанесенного потоком мусора, возможного перелива воды из небольшого водохранилища в Чубуковой щели или прорыва насыпи вблизи моста через реку Неберджай.

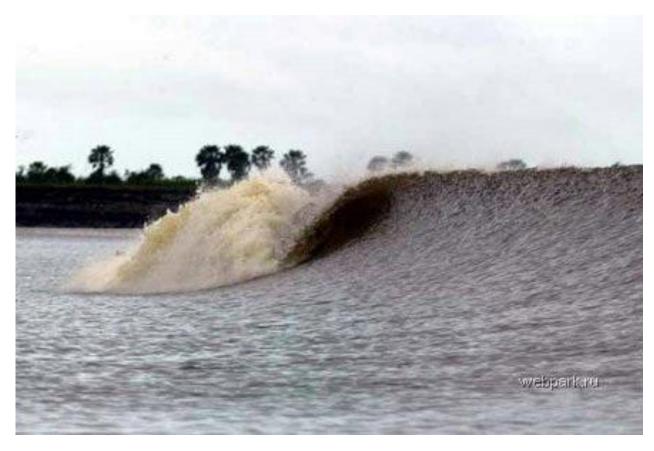
Рис. 13

Пока кинетическая энергия горба воды не была израсходована на создание и движение ударной волны через препятствия на ее пути, эта волна продолжала движения, примерно как бор на реке Амазонке (называемый местными жителями поророка), высота которого достигает 4 м, см. рис. 13 из источника [30]. А минут через 6, после исчерпания его энергии, крымская поророка рассыпалась, и смерти на левобережье Адагума прекратились.

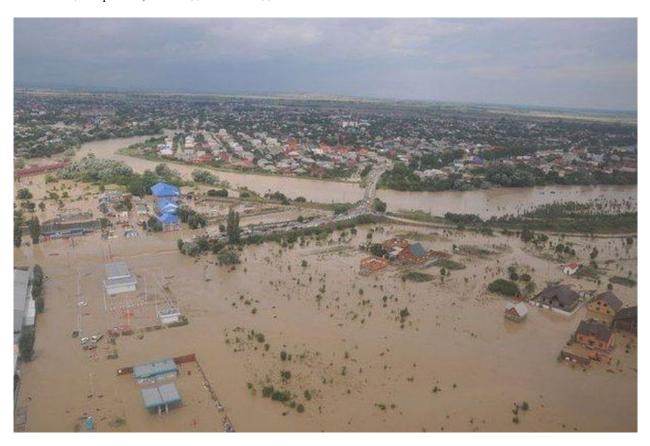
Рис. 14

Спустя полгода после того, как были написаны эти строки, один из читателей первого издания этой статьи указал на панорамную фотографию территории Крымска на левом берегу реки Адагум, сделанную вскоре после катастрофы [31]. На ней видно, что все окна в домах как первого этажа, так и мансард – темные в правой части фотографии, а слева за некоторой линией – светлые. Это означает, что до этой линии стекла в окнах отсутствуют, а за ней – остались. Если сопоставить рисунки 1 и 14, легко убедиться, что описываемая здесь линия и задняя граница левобережного пятна смерти прекрасно согласуются между собой. Вряд ли данный факт можно считать чем-то удивительным. Пока волна-убийца захлестывала дома, выдавливая оконные стекла и на короткое время затапливая комнаты до потолка, были и жертвы. Как только

волна разрушилась, смерти прекратились, а окна остались целыми из-за сравнительно низкого уровня «квазистационарного», то есть довольно медленного затопления.

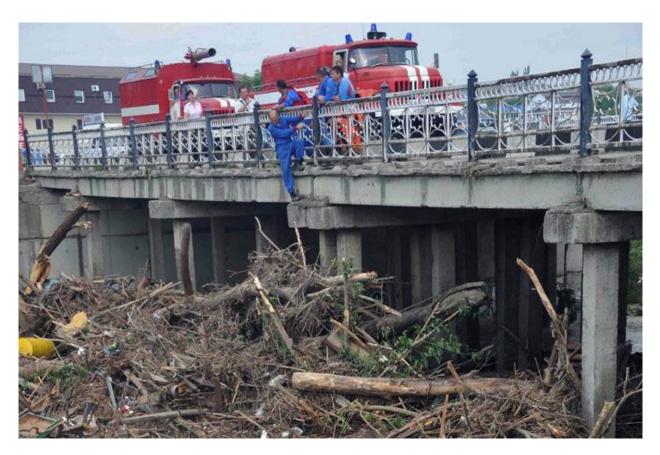
Рис. 15

Но в правобережье смерти на тот момент должны были только начинаться. Эта часть жителей Крымска погибла, оказавшись затопленной на правом берегу реки в наиболее низком обжитом месте правобережья и на малом пятачке уже понизившегося левого берега, чуть ниже правобережной зоны затопления. При этом очевидно, сыграло свою роль и то, что проем под мостом в центре города, на правой границе второго пятна смерти, был в частично перекрыт вырванными потоком воды стволами деревьев, кустарником и другим мусором (см. рис. 15 из источника [32]). Это спровоцировало перенаправления потока из русла в расположенную справа от реки низину. Именно ниже этого моста расположилось большинство точек, показывающие адреса проживания погибших во втором пятне смерти, см. рис. 1. При этом вдвое более широкий проем под автомобильным мостом на входе в город, как следует из фотографий на рис. 6, 7, оказался практически свободен от всего этого мусора. Так что можно предположить, что мусор в очень большой степени был захвачен потоком уже в самом городе в заросшей и нечищеной долине реки, с уменьшающимися уклонами, и изобилующей излучинами. Рис. 6, 7 и 15 наглядно показывают, какой из мостов в городе Крымске должен быть реконструирован, в то время как общественное внимание направляется к совершенно другому мосту, возможно потому, что эти мосты иногда просто путают.
