## Угроза избранным

Ю. И. Лобановский

### Краткое содержание

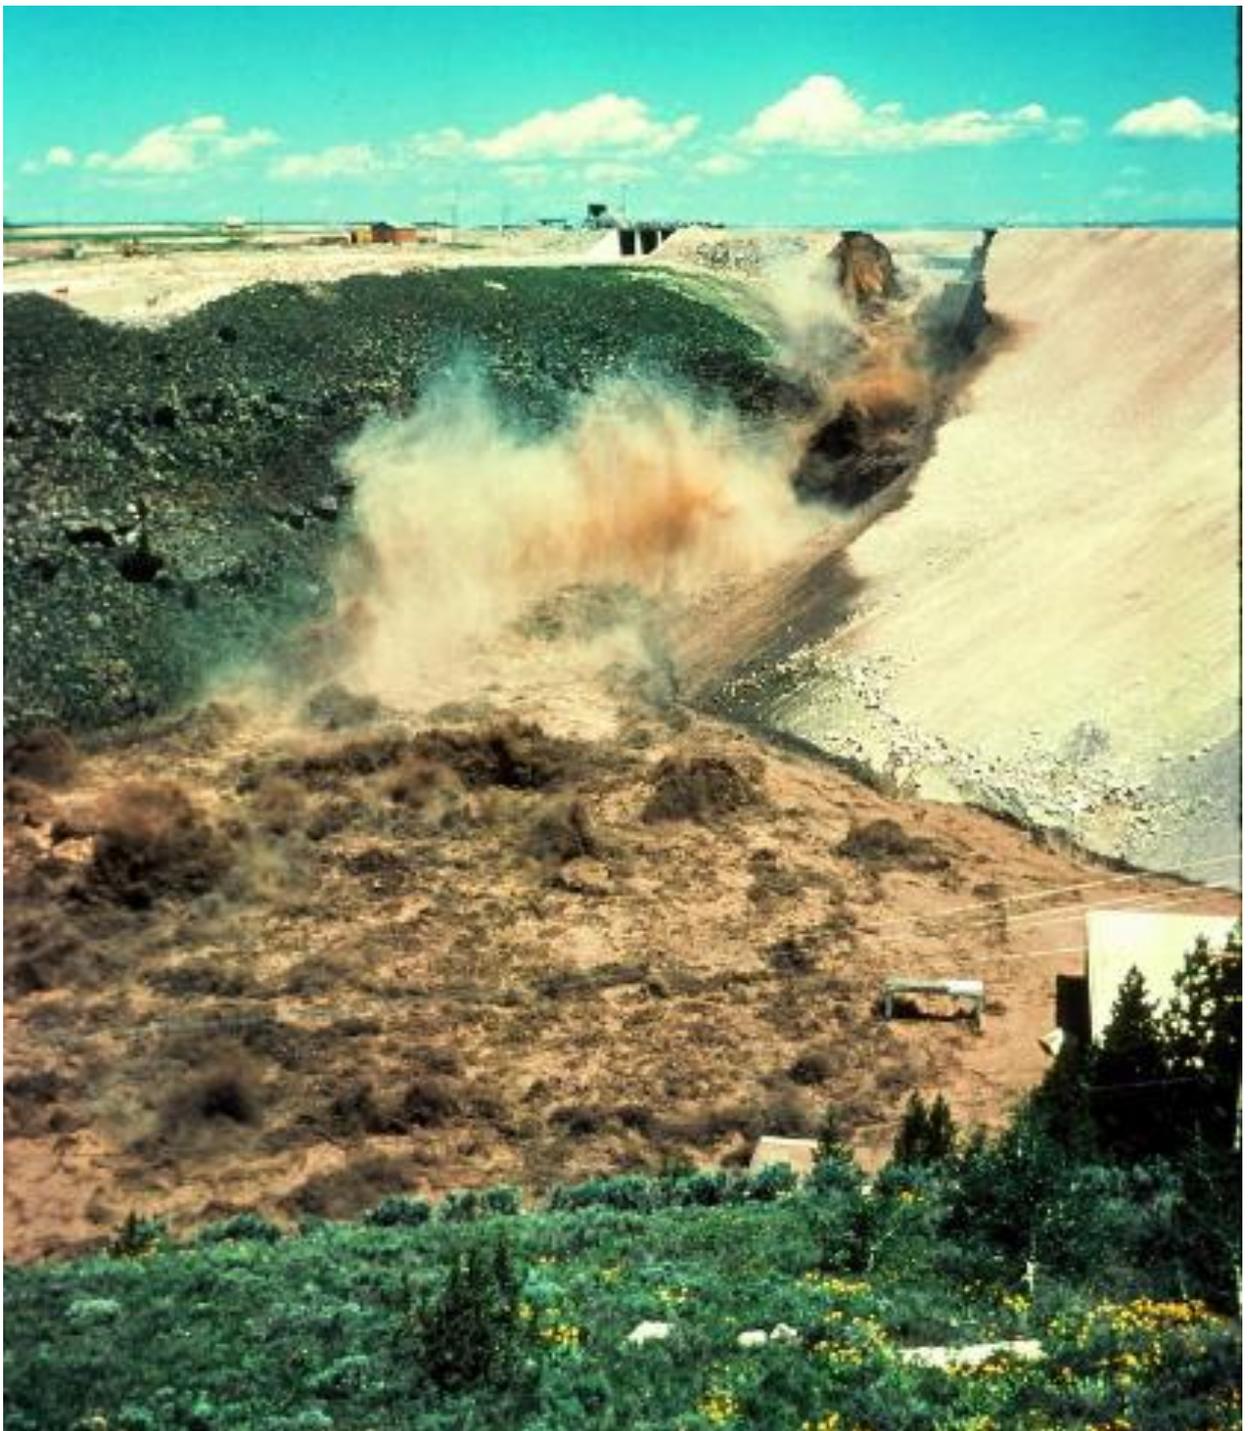
Рис. 1

Другая потенциальная опасность – это сами плотины из-за того, что они являются очень большими, а иногда и грандиозными сооружениями. Не слишком просто рассчитать их на прочность, чтобы уберечь от разрушения, а также учесть их взаимодействие с земными породами, на которые они опираются. Иногда сюрпризы преподносят и сами эти породы – случается, что фильтрация воды через них оказывается сильнее, и они размываются гораздо легче, чем предполагалось проектировщиками. Катастрофы такого рода случались ранее – к самым известным можно отнести разрушения плотин Сент-Френсис, Мальпасе, Тетон (см. рис. 1 из источника [3]).

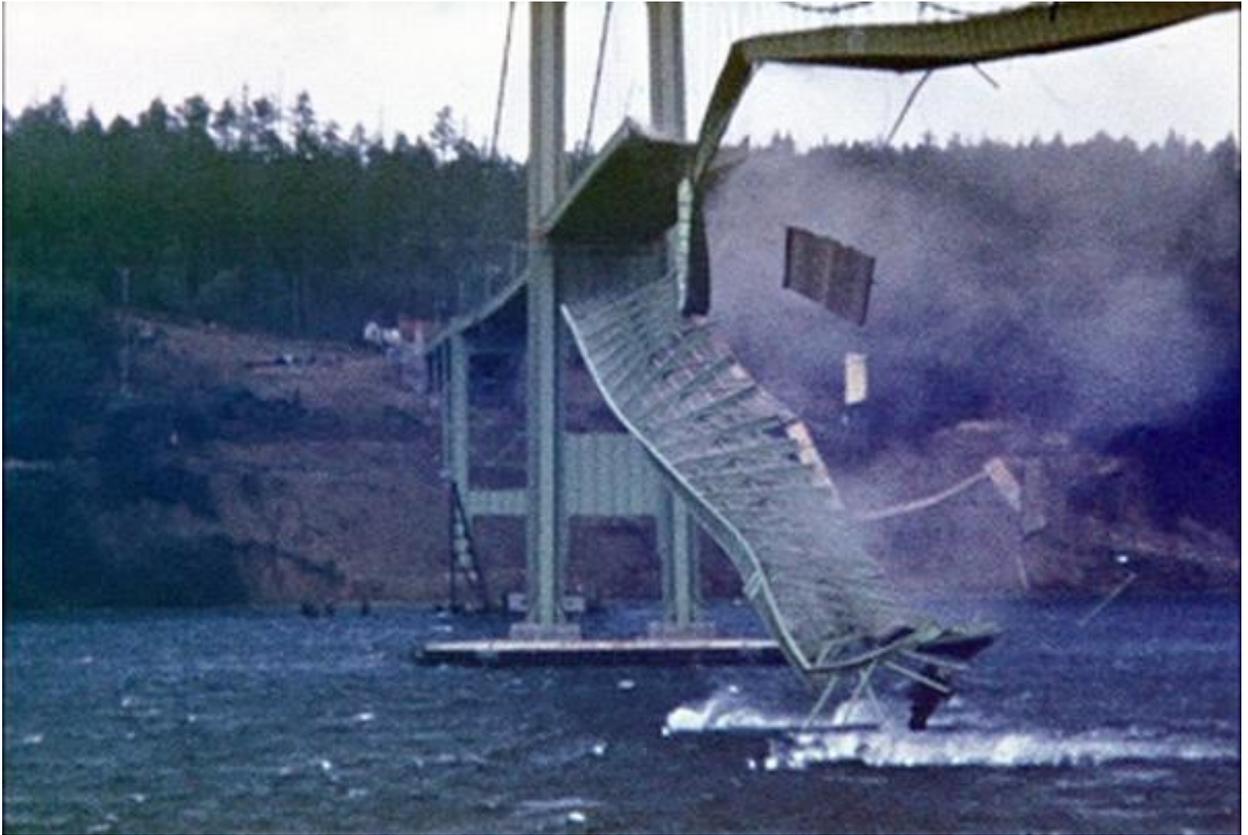
Рис. 2

Другая разновидность флаттера приводит к опасным колебаниям плохо обтекаемых объектов: проводов, кабелей, вант, пролетов мостов. Несмотря на относительно малую плотность воздуха, а, значит, и достаточно малые силовые воздействия, возникающие при обдуве конструкций ветром, известны случаи разрушения крупных сооружений из-за флаттера. На рис. 2 показан момент разрушения Такомского моста вследствие возникновения флаттера при обдуве этой конструкции ветром со скоростью всего около 17 – 19 м/с [7, 8]. Тогда, в ноябре 1940 года, это был третий по длине центрального пролета мост в мире – его длина составляла 854 м, а над водой дорожное полотно поднималось на 65 м.

Для сравнения, скорость воды на выходе из направляющего аппарата гидроагрегата Саяно-Шушенской ГЭС в 2 с лишним раза выше, а ее плотность больше плотности воздуха в 800 раз. Поэтому, силовое воздействие потока воды там может быть в 3000 – 4000 раз больше, чем воздействие ветра, показанное на рис. 2 (при расчете сил скорость должна учитываться в квадрате). И это является минимальной оценкой возможных различий сил, которые могут действовать в сравниваемых ситуациях. Осознание этого простого факта, а также внимательное созерцание фотографии разрушения грандиозного Такомского моста может излечить любого вменяемого человека от недооценки опасности автоколебаний в напорных системах гидроэлектростанций, если они там проявятся.

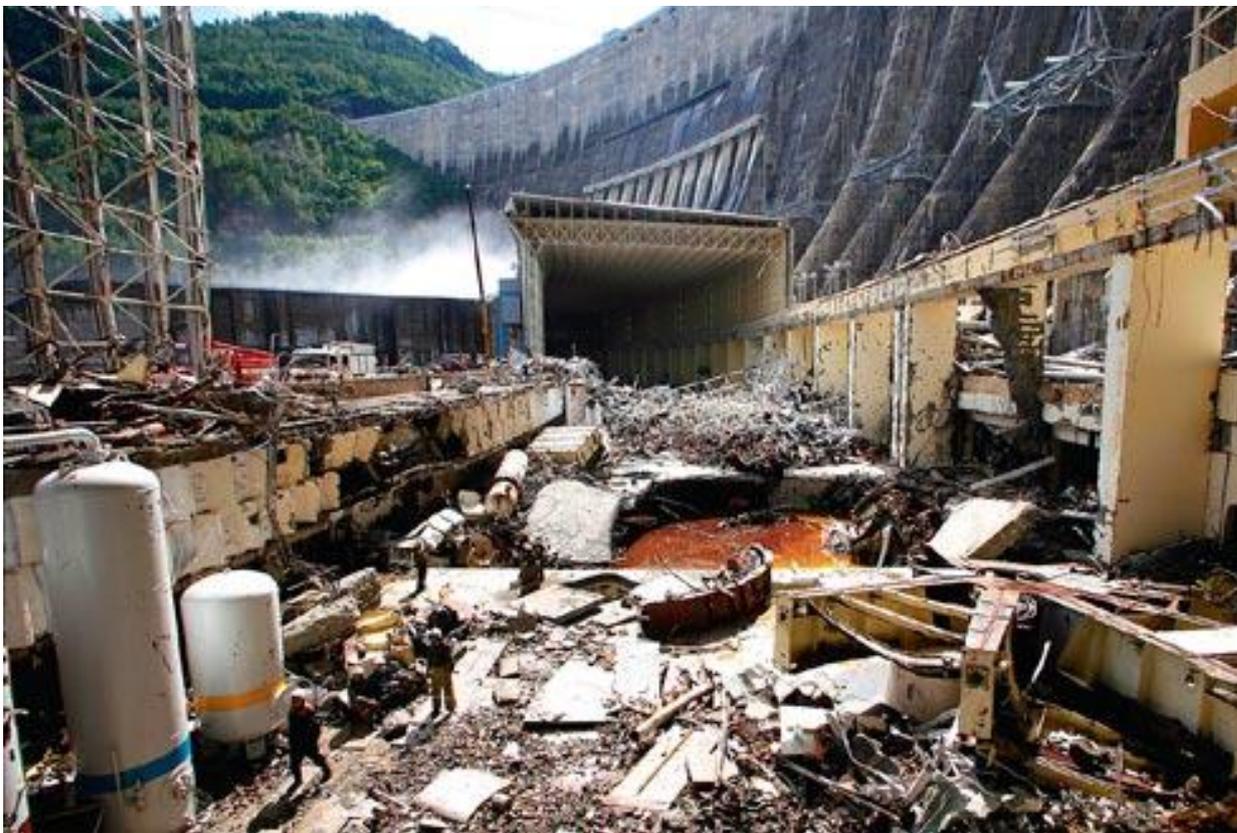
Рис. 3

Возбуждение автоколебаний в напорной системе второго гидроагрегата Саяно-Шушенской ГЭС 17 августа 2009 года – самый известный инцидент подобного рода (то, что случилось тогда с машинным залом станции можно видеть на рис. 3 [12]), однако он был далеко не первым, и, к сожалению, не последним.

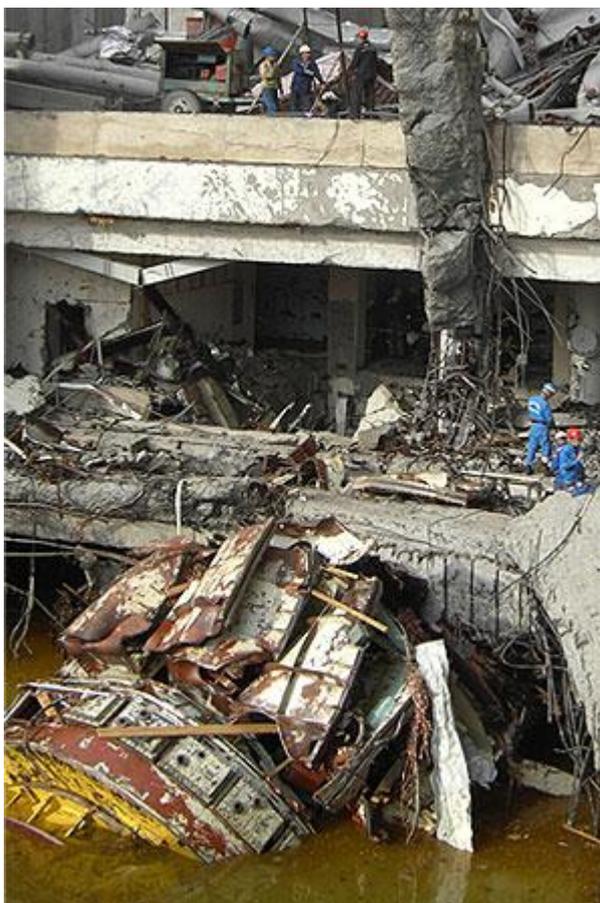
Рис. 4

Несколько дней назад было принято решение о том, что новые гидроагрегаты Саяно-Шушенской ГЭС примут участие «в суточном регулировании нагрузки энергосистемы» [24]. Кто-то, не имеющий по официальным сообщениям пресс-службы компании РусГидро ни лица, ни имени, снова принял решение об эксплуатации агрегатов в «рваном ритме». А ведь именно такая работа была одной из причин в цепочке последовательных шагов, после которых неустойчивый второй агрегат все-таки вошел в режим катастрофических автоколебаний. При этом новые агрегаты при повышенных мощностях по расчетному гидроакустическому индексу устойчивости являются еще более склонными к возбуждению автоколебаний, чем старые. Возможные последствия этого решения нетрудно представить, посмотрев на рис. 4 [12].
