Анализ основных результатов третьего и четвертого полетов системы Starship

Ю. И. Лобановский

Краткое содержание

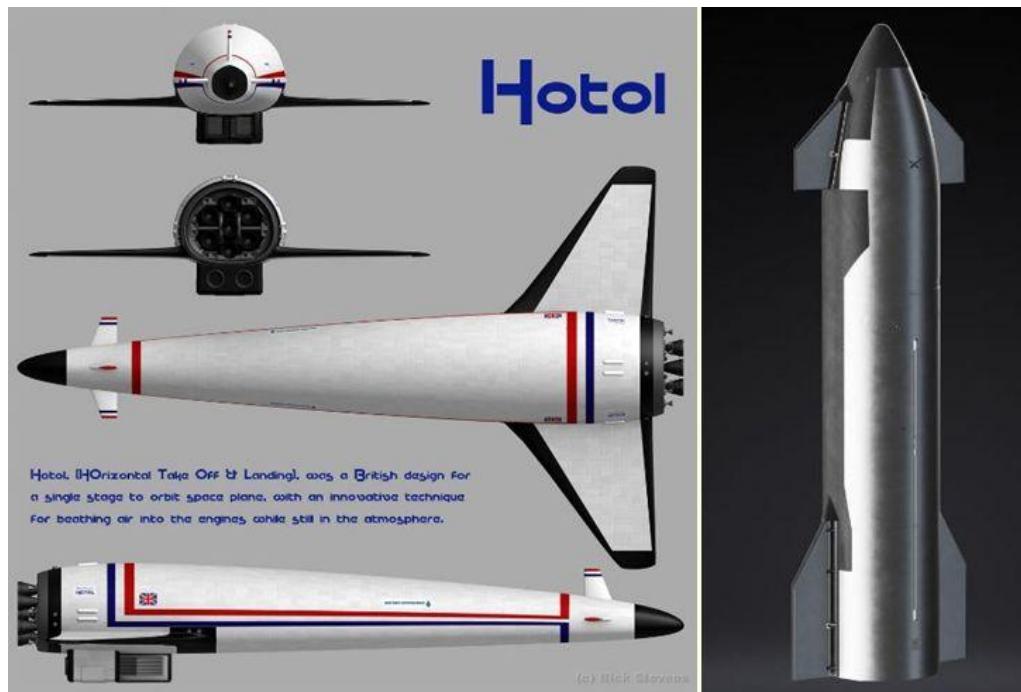
Из сказанного выше должно быть ясно, что если на теле в районе ее носовой части в средней диаметральной плоскости расположены крыльевые поверхности, то на них будет падать головной скачок уплотнения, создающий на них узкие зоны аномально больших тепловых потоков, и защитить их от перегрева принципиально невозможно. Если эти поверхности будут перенесены вверх в аэродинамическую тень, то та часть, которая находится внутри головного скачка уплотнения, будет создавать малые аэродинамические силы и моменты, а та часть поверхности, которая будет выступать из-за него, будет им отрезана. Такие конфигурации при больших гиперзвуковых скоростях принципиально нежизнеспособны.

Рис. 5 – Проект многоразового орбитального самолета Hotol (слева) и вторая ступень системы Starship (справа)

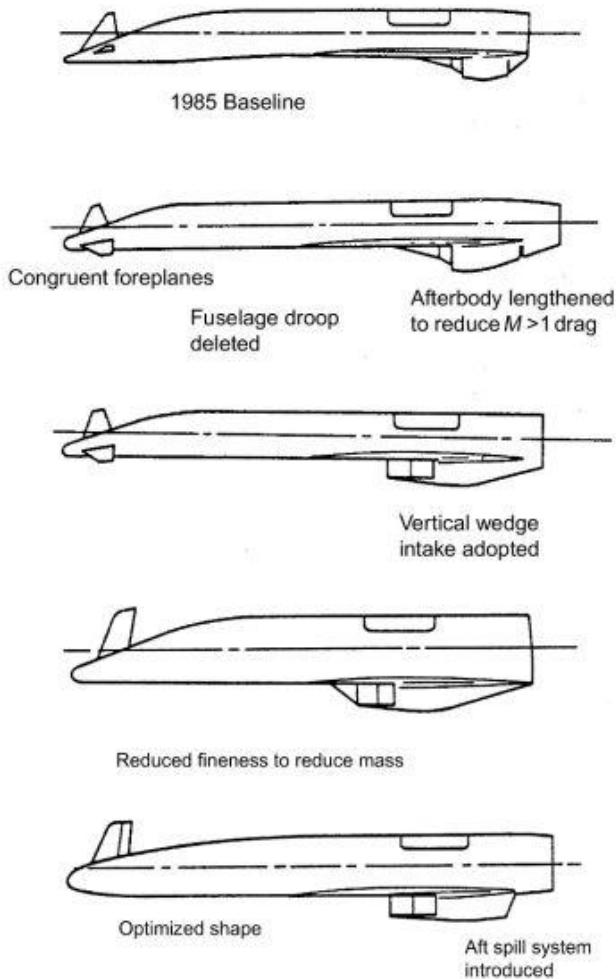
Итак, совершенно ясно, что подобная геометрия второй ступени является абсолютно неадекватной, и корабль с таким передним оперением никогда штатно летать не будет. К таким же выводам постепенно пришли и разработчики системы Hotol. На рис. 8 демонстрируется (смотреть сверху вниз), как в течение 1985 года носовое горизонтальное оперение исчезло. Оно было заменено на наплывы перед крылом. Вертикальное носовое оперение в 1985 пока осталось, но из-за того, что оно находилось в зоне аэродинамической тени, выросло в размерах [17].

Рис. 8 – Трансформация аэродинамической компоновки орбитального самолета Hotol в течение 1985 года

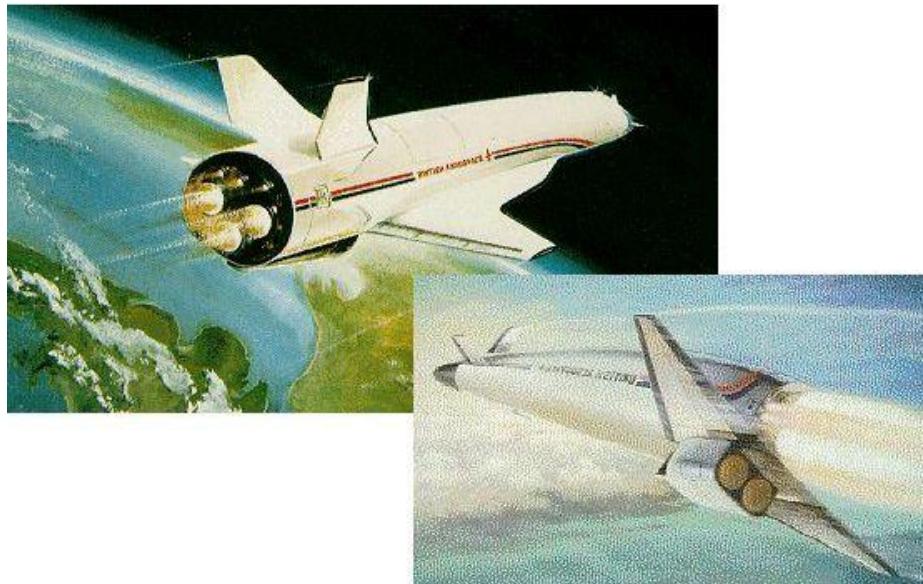
Но, в итоге и его пришлось убрать назад, очистив нос от каких-либо крыльевых поверхностей [17], см. также рис. 9 [18]. Так как очевидно, что в компании SpaceX, не было, и, видимо, нет квалифицированных аэродинамиков в области гиперзвуковых скоростей, то, она, наверное, придет к чему-то подобному через много тестовых полетов и много времени. И только тогда станут возможными не тестовые, а регулярные полеты системы Starship в многоразовом исполнении.

Рис. 9 – Исходная (снизу) и финальная (сверху) компоновки орбитального самолета HOTOL
