Почему в девятом полете вторая ступень системы Starship не взорвалась, а стала неконтролируемо вращаться?

Ю. И. Лобановский

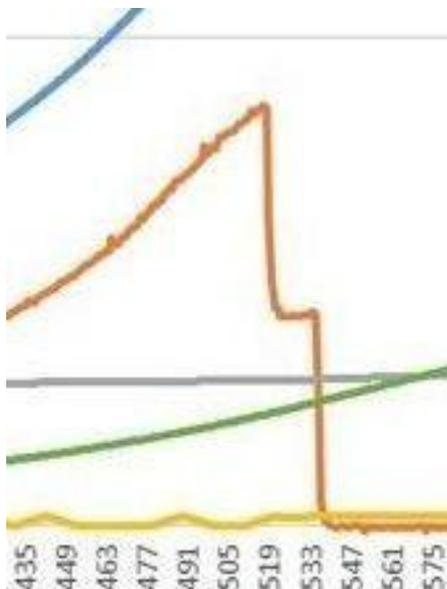
Рис. 1 – Ускорение (коричневая линия со ступенькой) системы Starship в девятом полете (IFT-9)

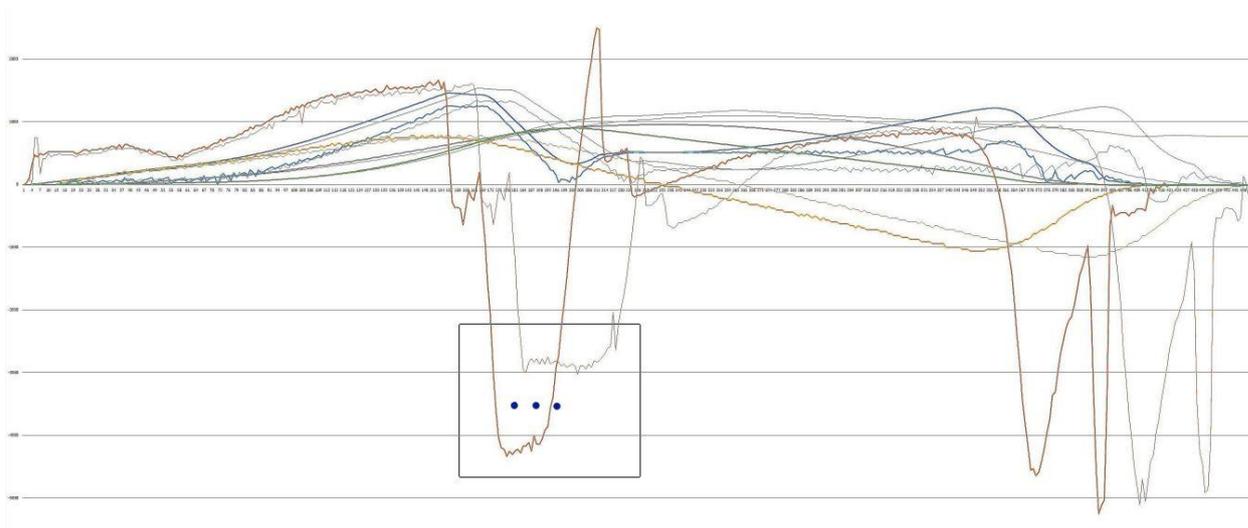
Однако, на этом совершенствование алгоритма управления двигателями при бустбэке не закончилось. Нужный маневр удалось провести, только повысив частоту гидроакустических осцилляций на ~ 10 % и, соответственно, снизив тягу силовой установки на ~ 20 % от первоначально запланированного уровня, что, естественно, привело к росту потерь характеристической скорости. Поэтому в пятом полете 13 октября 2023 года, когда первая ступень была впервые подхвачена стартово-посадочным комплексом, максимальное ускорение и, следовательно, тяга двигателей, возросли при бустбэке примерно в 1.5 раза (ускорение – с 29 до 43 м/с²), см. рис. 8. При этом весь полет первой ступени прошел полностью успешно и более быстро, чем ранее. Процесс пого не возник потому, что частотная зона, где он мог существовать, была быстро пройдена, и он не успел полноценно развиться там, где это было бы возможно на квазистационарном режиме полета.

Рис. 8 – Ускорение, скорость, высота и прямая (горизонтальная) дальность, а также горизонтальная и вертикальная компоненты скорости бустера системы Starship в четвертом и пятом полетах [16]
