Водяные барсы Хакенсака

Ю. И. Лобановский

Краткое содержание

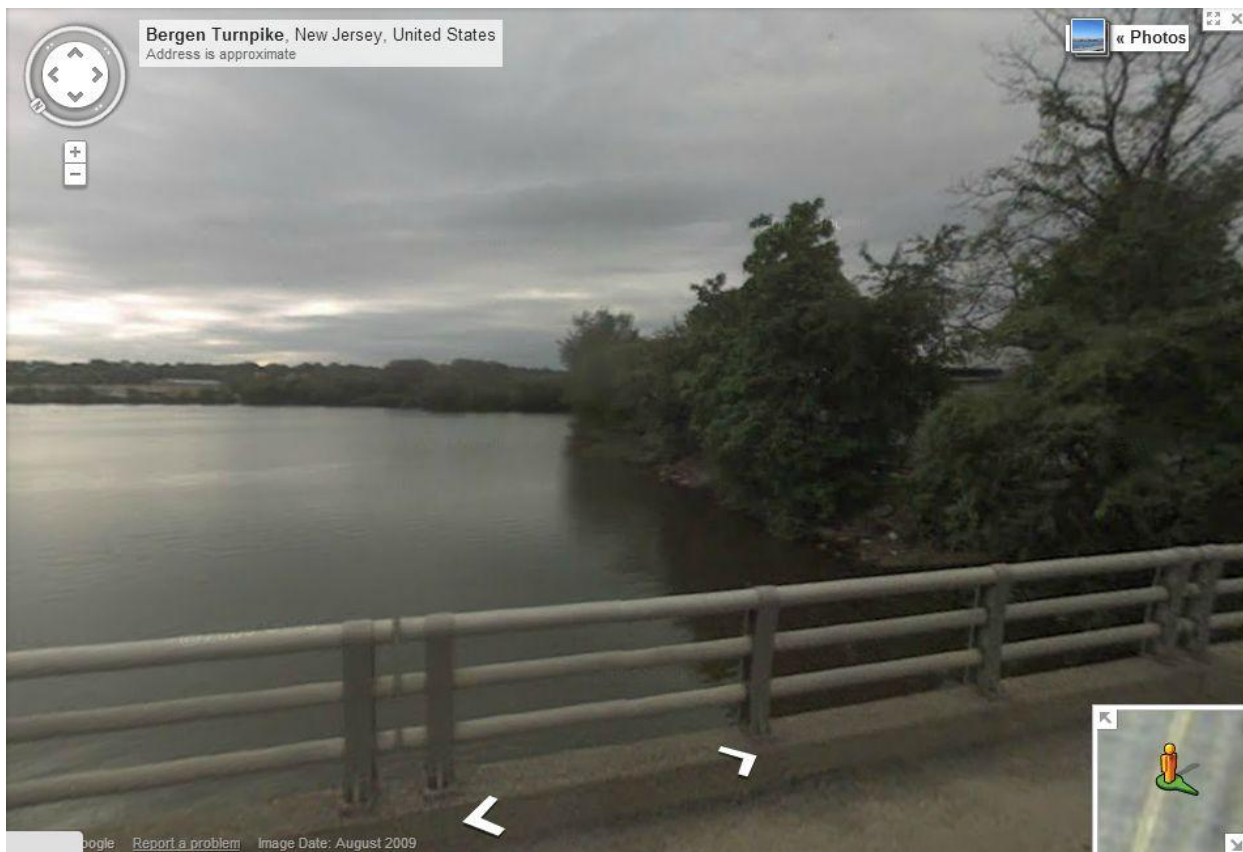
Рис. 3

Видно, что левый берег на излучине Оверпек Крика достаточно высок, поток даже в паводок не смог здесь пройти, и альтернативный сценарий затопления из-за этого оказался невозможен. А если бы там было понижение берега (как у Адагума в Крымске), Литтл Ферри и Мунчи были бы лишь немного подтоплены, но не испытали бы удара полутораметровой волны.
